Der schiefe Turm von Miesberg

Zur Renovierung der Kapelle St. Richard in Miesberg
Von Alexander Zeh

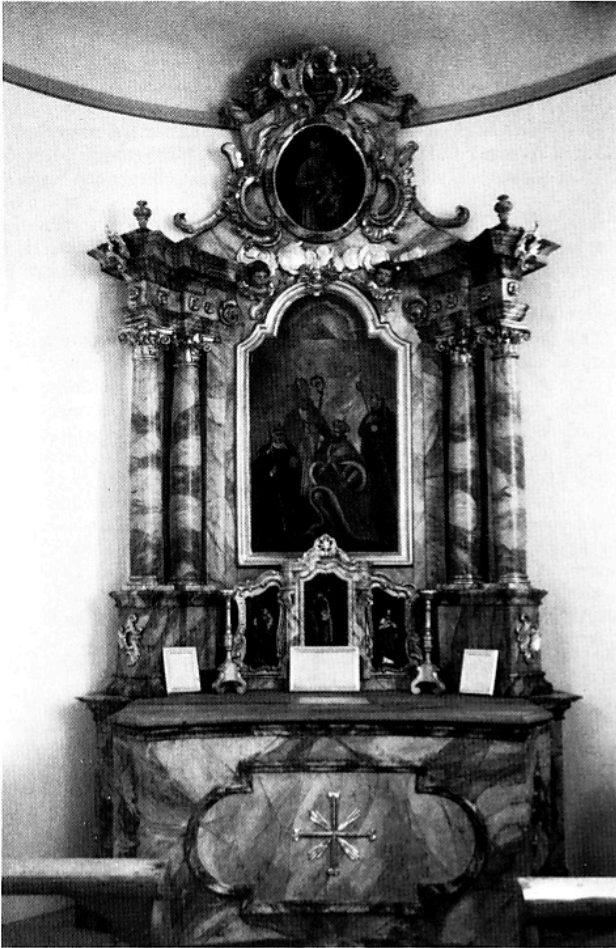
Der Rokokoaltar in der Kapelle St. Richard in Miesberg von 1754.
Foto: Alexander Zeh, Jesenwang

Nachdem die letzte Fassung des Altars wenig befriedigte und stark geschädigt war, entschieden wir uns für eine Neufassung und Neuvergoldung gemäß dem Erstbefund. Das Ergebnis erscheint heute als besonders geglückt. Lediglich das Altarblatt kann nicht voll befriedigen, da es durch frühere Übermalungen stark beeinträchtigt war. Eine Vollrestaurierung wäre zu aufwendig und im Ergebnis nicht kalkulierbar gewesen. So wurde es jetzt nur gereinigt und gesichert. Die Kanontafeln erhielten eine neue Versilberung, die Leuchter eine neue Vergoldung, alle Figuren wurden restauriert. Am Kreuzweg hat der Kirchenmaler die Erstfassung der Rahmen freigelegt und die Bilder gereinigt. Das Wandkreuz wies eine brüchige Fassung der Jahrhundertwende auf. Hier

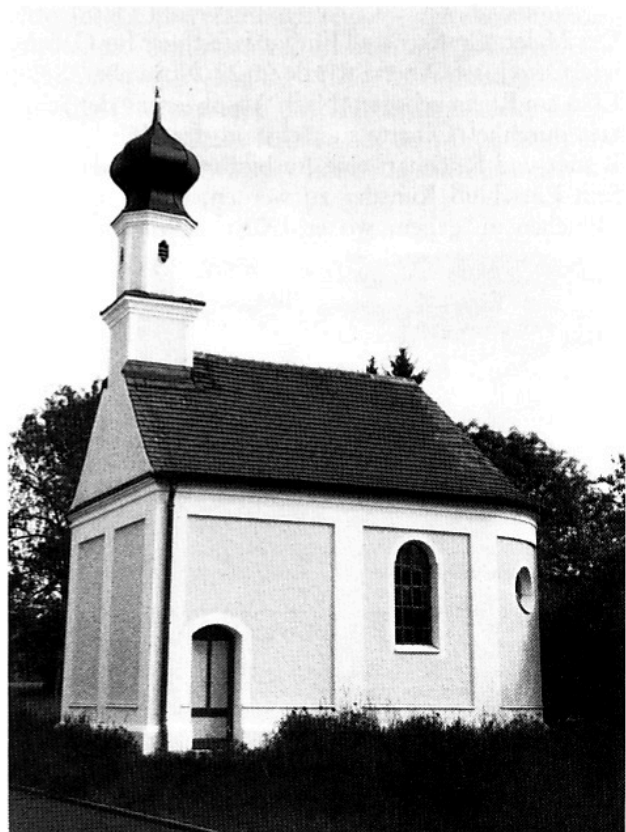
Die Kapelle St. Richard in Miesberg nach der Renovierung 1991.
Foto: Alexander Zeh, Jesenwang

Als erstes erhielt der Turm eine innenliegende, stählerne Stützkonstruktion, mit deren Hilfe er ohne Schaden wieder senkrecht gestellt werden konnte. Die Zwiebel wurde mitsamt ihrem Stuhl erneuert. Glücklicherweise war die übrige Holzkonstruktion im Dach unversehrt, so daß nur eine Schädlingsbekämpfung und Dämmung

der Putzdecke erforderlich war. Die Dachdeckung wurde ausgebessert. Mehr Aufwand war am stark durchfeuchteten Mauerwerk zu betreiben. Hier kam der Einbau einer Horizontalsperre gegen aufsteigende Feuchte zur Ausführung. Außen mußte der Putz erneuert, innen aber nur ausgebessert werden. Ein neuer Fußboden aus handgezwickten Solnhofer Platten wurde auf neuem Unterbau in der Kapelle verlegt, die wenigen unbeschädigten alten Platten dienen jetzt als Belag im Vorraum. An den Fenstern waren weitgehend Reparaturen nötig. Es wurden teilweise neue Gläser in Rechteckverbleiung eingesetzt, auch in den Okuli beidseits des Altars, welche noch Reste einer Sechseckverbleiung enthielten. Am Gestühl waren nur kleine Ausbesserungen erforderlich. Es erhielt eine neue Fassung in Grautönen, welche vom Farbkonzept des Raumes abgeleitet wurden. Sein bisheriger rotbrauner Anstrich aus der Jahrhundertwende fügte sich nicht mehr ins Gesamtbild ein.

Im Frühjahr 1991 kamen die Arbeiten an der Kapelle glücklich zum Abschluß. Erfreulich neben dem ansehnlichen Ergebnis war auch, daß trotz des schlechten Bauzustandes die veranschlagten Kosten nicht voll ausgeschöpft werden mußten.⁸
