# Zur Renovierung der Ferialkirche St. Stephan in Stephansberg, Gemeinde Maisach

Von Alexander Zeh

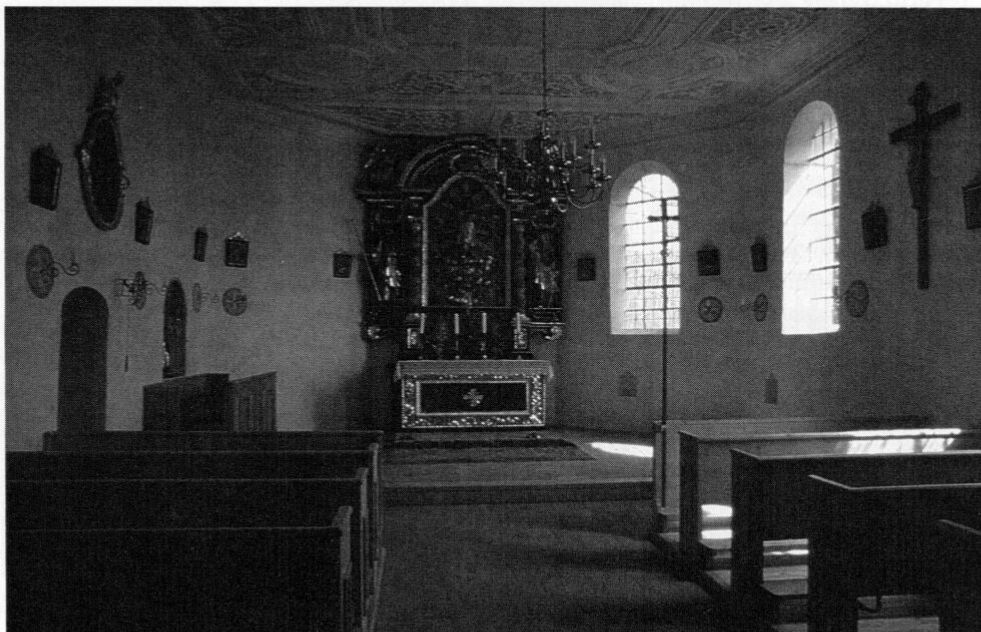
*St. Stephan in Stephansberg,  
der renovierte Innenraum.*

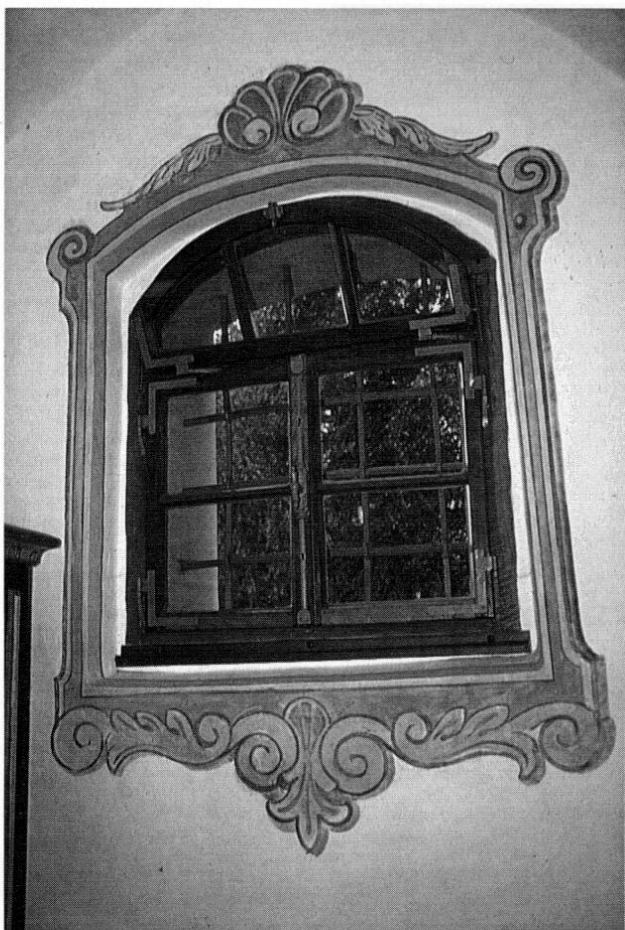
St. Stephan in Stephansberg, freigelegte und restaurierte Renaissancefassung am Sakristeifenster

Auch an den Fensterlaibungen im Schiff traten Spuren der Spätgotik zutage: Unter der barocken Vermauerung finden sich Fragmente von Fenstergewänden als Architekturmalerei in leicht manieristischen Formen unter Verwendung von Caput-mortuum-Farbtönen. In der Sakristei konnte diese Fassung rekonstruiert werden.

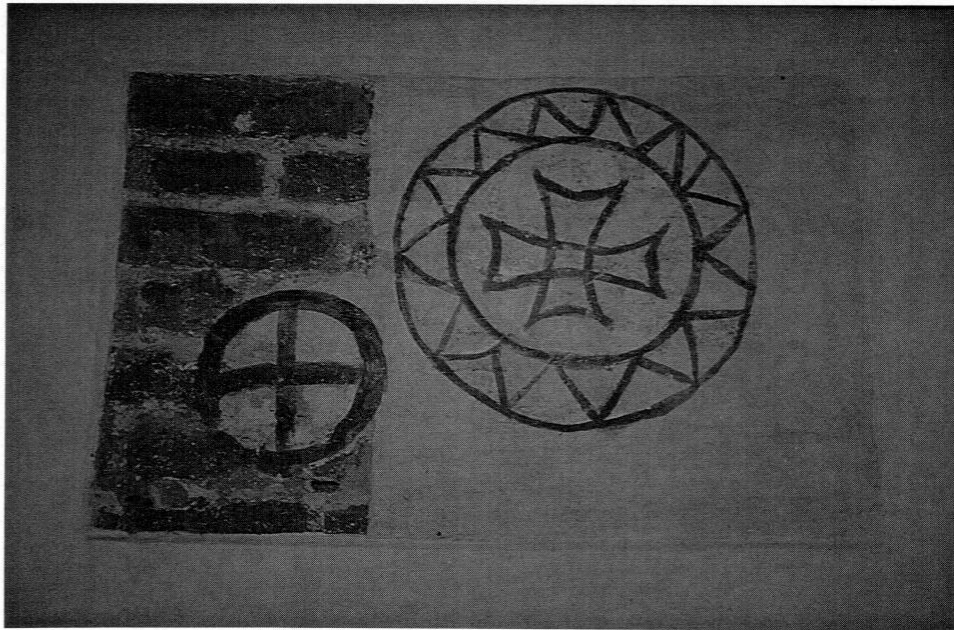
St. Stephan in Stephansberg, freigelegte Apostelkreuze der frühgotischen Chorturmkirche; links die Erstfassung auf Sichtziegelwerk mit weißen Fugen, rechts die Zweitfassung auf einer dünnen Kalkschlämme.
