## Zur Renovierung der Kapelle St. Maria in Rudersberg

Von Alexander Zeh

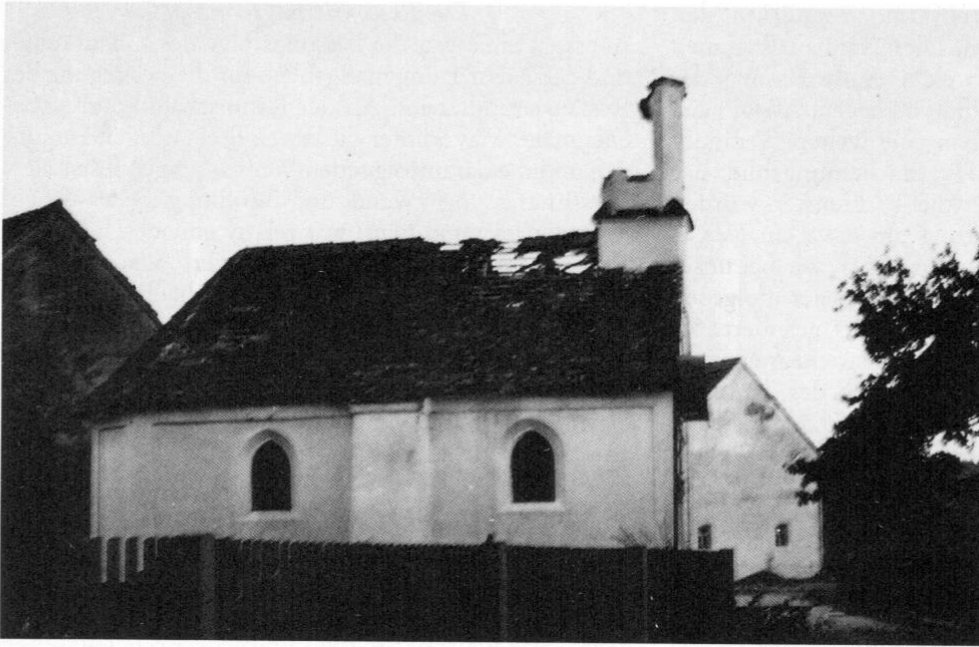
Die Kapelle in Rudersberg  
nach dem Sturm von 1958.

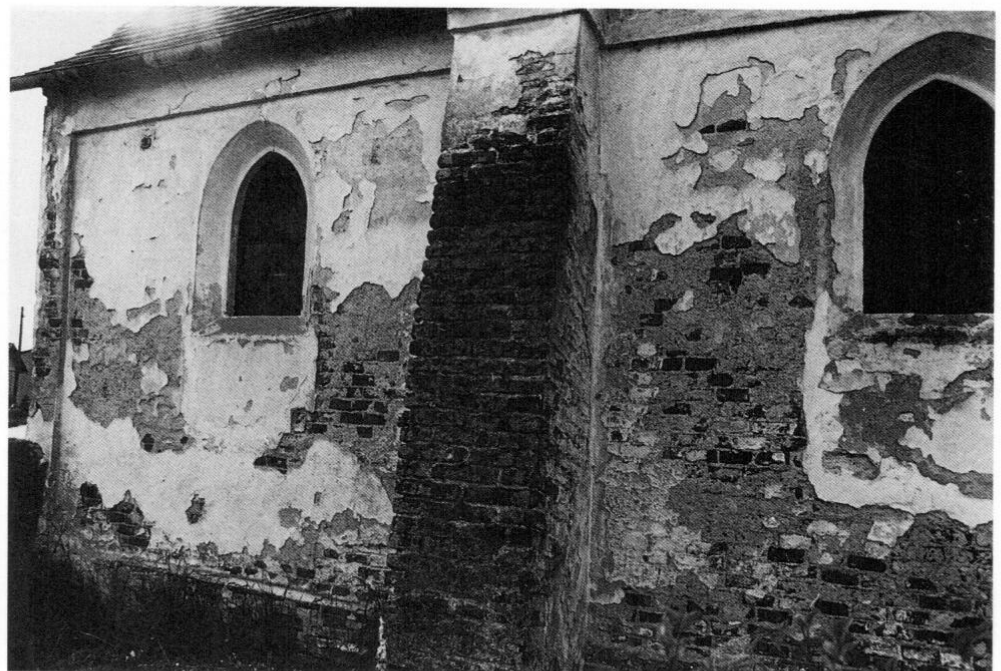
Leider war der Dachstuhl nicht sonderlich solide gebaut. Da das Gewölbe des Innenraumes weit in das Gespärre hineinragt, fehlt das untere Zugglied des Sparrenverbandes. In der Folge drückte wahrscheinlich schon bald nach der Erbauung das Gewicht des Biberdaches den Dachfuß nach außen und nahm dabei die Mauerkrone der Längswände mit. Man half sich damals durch Anfügen zweier mächtiger Stützpfeiler an die Mitte der beiden langen Außenwände, baute innen

Südwand der Kapelle in  
Rudersberg vor der Renovie-  
rung mit teilweise vermauer-  
ten Fenstern und angesetztem  
Stützpfeiler.

<sup>4</sup> Zwischen Stützpfelern und Außenwand hat sich noch der Originalputz der Kapelle erhalten. Er trägt nur einen Außenanstrich. Das Anfügen der Pfeiler erfolgte also mit dem zweiten Anstrich der Fassade.

<sup>5</sup> Die Fensterverkleinerung erfolgte mit der 4. Fassung des Innenraumes. Auffällig war, daß die Fensterleibungen mit wandbreiten Ziegelformsteinen mit Fensteranschlagsnase gemauert waren.

Altars und der übrigen Ausstattung abgestimmt ist. Aus Gründen des einheitlichen Gesamteindrucks legte dies die Wiederherstellung auch des Erstzustandes von Raumschale und Fassadentönung nahe. Hierzu sollten dann konsequenterweise die nachträglich angefügten und entstellenden Stützpfeiler entfernt und die teilweise vermauerten Kapellenfenster wieder auf ihr ursprüngliches Maß vergrößert werden.

blem des Dachschiebs wurde durch den Einbau eines Stahlbeton-Ringankers mit Giebeltraversen aus Rundstahl so gelöst, daß die beiden Stützpfeiler entfernt werden konnten. Aufgefrorenes und gerissenes Mauerwerk wurde repariert. Die vier Hauptfenster erhielten wieder ihr ursprüngliches Format, äußere Fensterbankabdeckungen aus alten Bibern und innen Schwitzwasserinnen aus Kupfer. Am Turm wurden die Profilierungen repariert und das fehlende Kranzgesims am Haubenansatz ergänzt. Glücklicherweise waren am Dachstuhl nur kleinere Reparaturen erforderlich. Zunächst auf wenig Verständnis stieß die Umdeckung des Daches der Kapelle, da hierzu die noch guten handgeschlagenen Biberschwänze aussortiert, wiederverwendet und durch alte Biber eines Abbruchgebäudes ergänzt wurden. Hierdurch entstand eine lebendige, handwerkliche, dem Baudenkmal angemessene Dach-

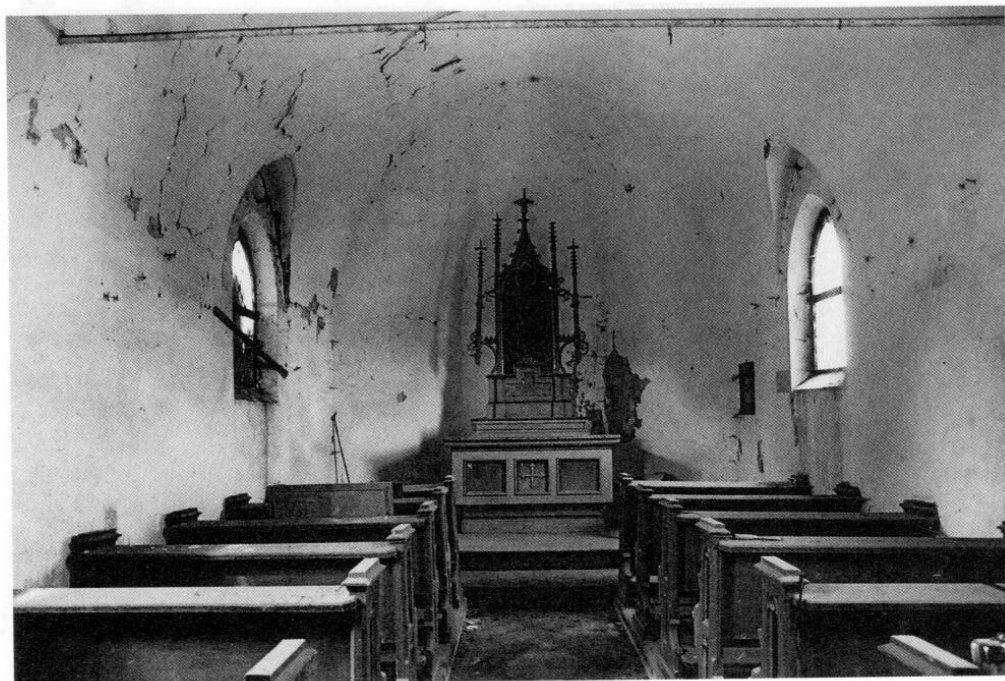
*Innenraum der Kapelle in Rudersberg vor der Renovierung.*  
Foto: Fa. Mayerhofer

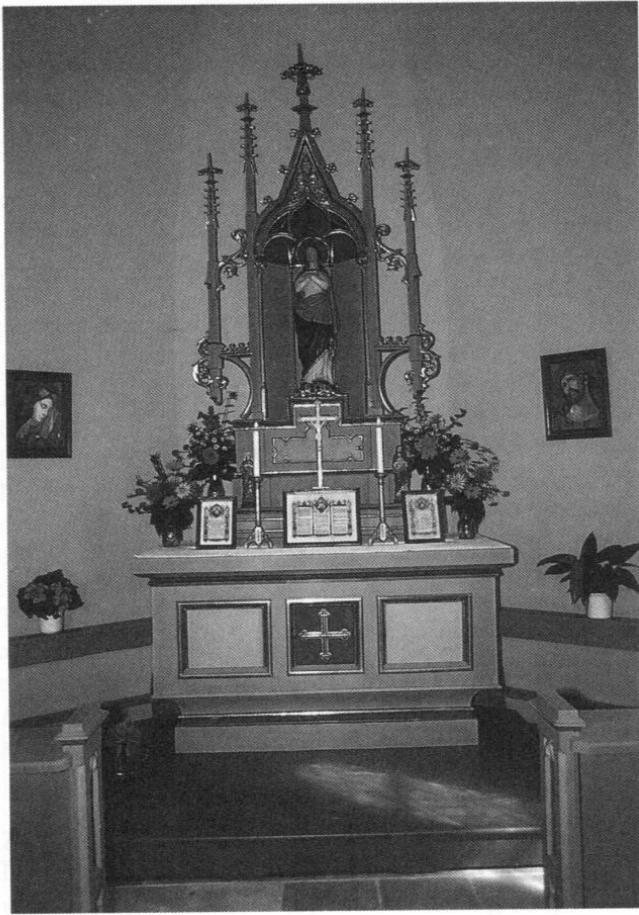
Der restaurierte neugotische Altar.

Bei der Restaurierung des Altars wurde zugunsten einer Neufassung nach Erstbefund auf eine Freilegung des Originalzustandes verzichtet, da hierdurch die Zweitfassung verloren gegangen wäre. Diese sollte aber für künftige Generationen als freilegbare Farbschicht unter der Neufassung erhalten bleiben. Fehlende Schnitzteile im Gesprenge wurden ergänzt und der gesamte Aufbau stabilisiert. Zur Wiederherstellung der Erstfarbigkeit des Gestühls wählten wir ein Mischverfahren: die buntgefaßten Docken wurden freigelegt und restauriert, die flächig gestrichenen Bankteile (Sitzflächen, Rückenlehnen) erhielten eine Neufassung nach dem Erstbefund. Glücklicherweise waren an der sonstigen Ausstattung nur Reinigungs- und Ausbesserungsarbeiten erforderlich. Eine Ausnahme stellte der barocke Geiselchristus dar. Dessen schlechter Erhaltungszustand machte eine weitgehende Neufassung erforderlich, lediglich das Gesichtsinckarnat der letzten Fassung blieb sichtbar. Die Kreuzwegrahmen wurden ebenfalls neu gefaßt, ausgenommen die Stationsnummern, die freigelegt werden konnten. Ein Rahmen fehlte und mußte neu angefertigt werden. Drei früher verlorengegangene Bilder haben wir als Notmaßnahme in Form von Fotokopien der Kreuzwegdrucke aus der Kapelle in Miesbach, die der Verfasser vor einigen Jahren restaurierte, ergänzt. Zum Schutz der Ausstattung

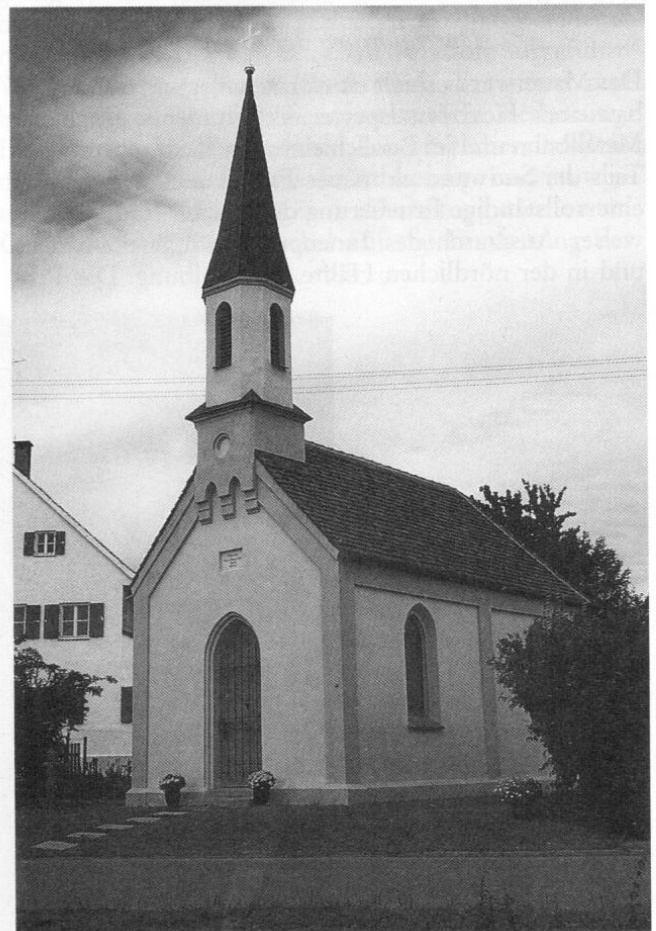
Die Kapelle in Rudersberg nach der Renovierung.

Entsprechend der Konzeption erfolgte die Fassung der Kapelle gemäß der Farbigekeit des Erbauungszustandes. Außen wurde Kalk in Freskotechnik aufgetragen, was der historischen Arbeitsweise entspricht, bei der gewählten Farbgestaltung bei Regen allerdings zu einer erheblichen Fleckenbildung führt. Diese trocknet zwar
