# Zum Stand der Restaurierung von St. Wolfgang in Pipping

Von Dr. Lothar Altmann und Prof. Dr. Wilhelm Gessel

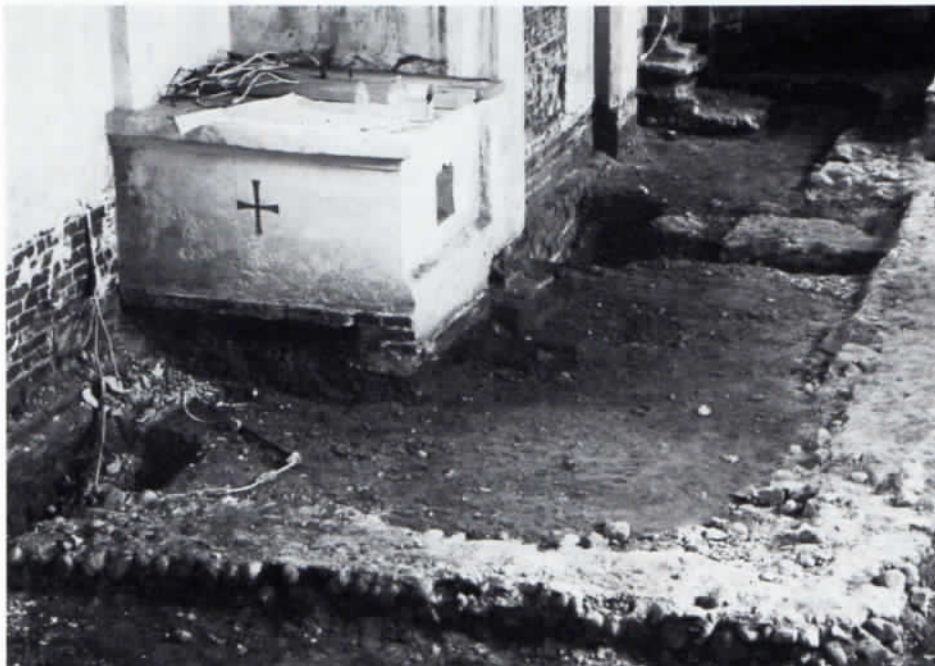
Die im August 1977 vorgenommene Grabung förderte im nördlichen Teil der Wolfgangskirche, dicht unter dem heutigen Fußboden, die Fundamente eines einfachen Saalbaus mit leicht eingezogenem Rechteckchor im Osten zutage, wobei sich überraschenderweise herausstellte, daß das spätgotische Sakramentshaus auf der Altarsubstruktion der alten Kirche gegründet. Dem Bautyp und der Struktur der Mauer nach ist die freigelegte Kirche zwar romanisch, doch muß in Erwägung gezogen werden, ob sie nicht erst (kurz) nach 1315 entstand, da sie in der ansonsten sorgfältigen

Abb. 2: Die im August 1977 freigelegten Fundamente des Vorgängerbaus der jetzigen Wolfgangskirche.

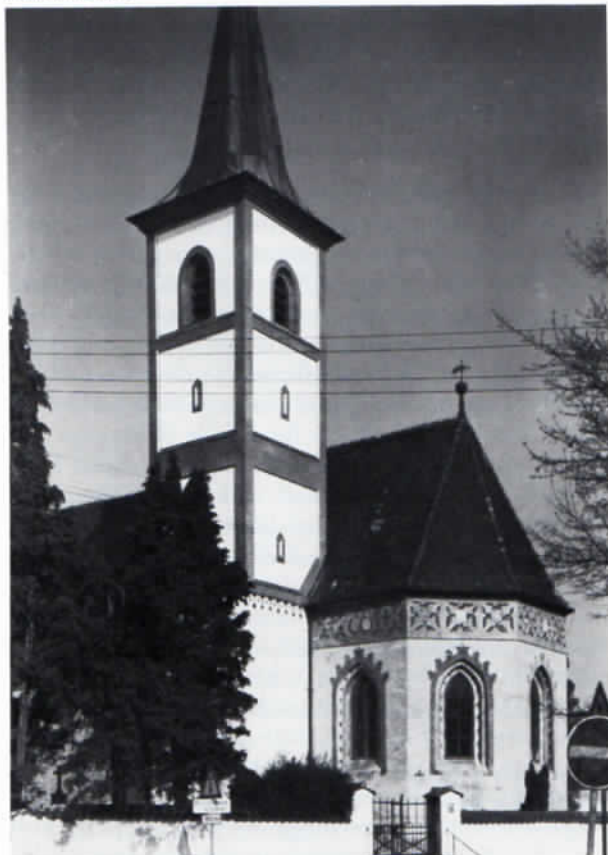
Abb. 3: Der Turm von St. Wolfgang, der seit der Renovierung 1979 wieder in der Fassung des frühen 16. Jahrhunderts erstrahlt.

Gründliche Befunduntersuchungen des Turms, der – abgesehen vom Spitzhelm – genau so alt wie der übrige Kirchenbau ist, ermöglichten 1979 die vollständige Wiederherstellung des Putzes und der (zweiten) Fassung aus dem frühen 16. Jahrhundert. Hervorragenden Fachleuten gelang es, die spätmittelalterliche Freskotechnik nachzuvollziehen. Damit besitzt St. Wolfgang derzeit im Raum München den einzigen in dieser Technik ausgeführten Kirchturmaußenputz. Die Turmbemalung stellt einen Versuch des frühen 16. Jahrhunderts dar, spätgotische Farbgebung mit Stilelementen der in Altbayern anbrechenden Renaissance zu einer Einheit zu verbinden.

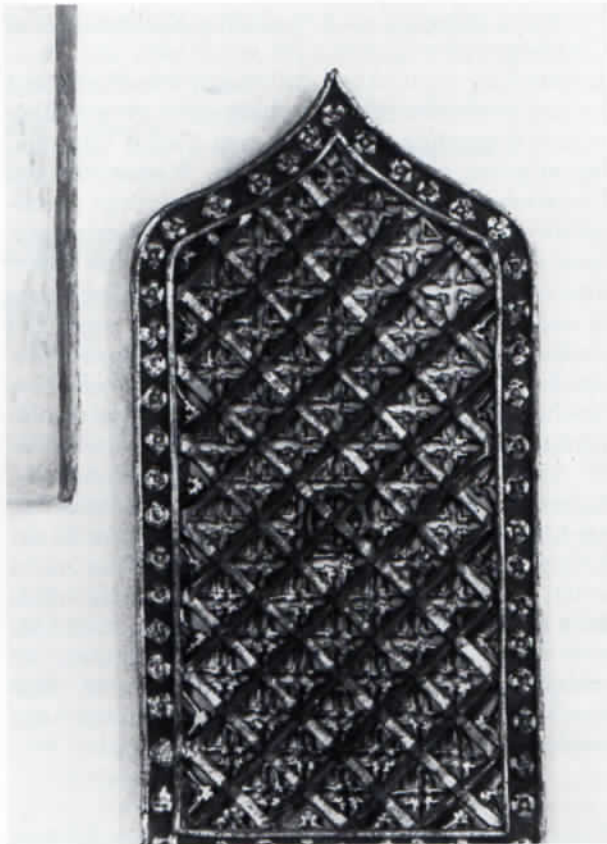
Abb. 4: Eines der beiden restaurierten Gittertürchen des Sakramentshauses in St. Wolfgang (vor dem Wiedereinbau im April 1980).

beträchtliches Stück Sandstein selbsttätig aus dem Gehäuse, das Sakramentshaus drohte zusammenzustürzen. So mußte sofort mit kostspieligen Sicherungsarbeiten begonnen werden. Dabei ergaben sich zwei Entdeckungen: Zum einen war das Sakramentshaus ursprünglich in leuchtenden Farben blau-grün-rot und auch gelb-gold gefaßt. Diese Fassung wurde unter Verwendung der im Mittelalter üblichen Pigmentierung rekonstruiert. Zum anderen stellte sich heraus, daß das Gehäuse aus zum Teil falsch zusammengesetzten Bruchstücken bestand. An der Vorderseite fehlte der originale Sandstein völlig; dafür war nachträglich ein relativ grober, ebenfalls bemalter Tuffstein eingefügt. Folgende Vermutung drängt sich auf: Aus einem uns derzeit unbekanntem Grund wurde das Sakramentshaus zertrümmert. Später setzte man die einzelnen Stücke, soweit noch vorhanden, wieder notdürftig und teilweise falsch zusammen, verband sie mit einer Gipsmasse und zog die Profile in Stuck nach; einige Fragmente wurden in die Chorwand daneben eingemauert. Da diese Bruchstücke mit den heutigen Restaurierungsmethoden wieder nahtlos zusammengefügt und haltbar gemacht werden können, wurde das Sakramentshaus 1980 in seiner ursprünglichen Gestalt wieder zum würdigen Aufbewahrungsort des Allerheiligsten.

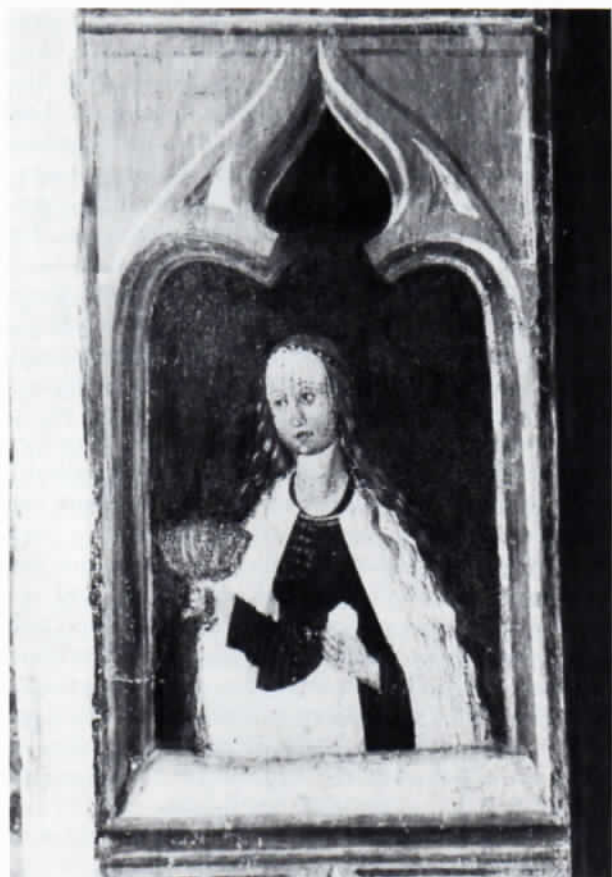
Abb. 5: Kluge Jungfrau. Fresko an der Laibung des Chorbogens in St. Wolfgang von 1479.

Die Restaurierung und Konservierung der Fresken im Chor oberhalb der unteren Fensterkanten sowie am Triumphbogen ist abgeschlossen. Die Architekturmalerei in der Sockelzone des Altarraums steht noch zur Restaurierung an. Lange schrieb man die »1479« datierten Chorfresken aufgrund stilistischer Merkmale Jan Pollack zu, was heute nicht mehr haltbar ist. Zunächst wird man von einem unbekanntem Münchener Meister des Spätmittelalters sprechen müssen. Chefrestaurator K. Klarner führte mit seinem Team folgende Maßnahmen durch: Trockenlegung der gesamten Bildszenen, zugleich Sicherung und Festigung von gefährdeten Bereichen; Reinigung der gesamten

Fresken; Freilegung noch verdeckter Malereien in der Chorbogenlaibung; Schließen von Rissen und Putz-ausbrüchen; vorsichtiges Anbringen von Retuschen bei den Fehlstellen in Tupftechnik unter Verwendung wieder abwaschbarer Wasserfarben. Dieses Vorgehen lag aufgrund einer 1978 durch die Werkstätten des Bayerischen Landesamtes für Denkmalpflege durchgeführten Befundfeststellung sowie der Spektralanalysen des Dörner-Institutes nahe. Es hatte sich außerdem ergeben, daß durch mehrfache Überarbeitungen in nachgotischer Zeit die Wandmalereien zum Teil Veränderungen, Ergänzungen und Fixierungen erfahren haben. Die im 19. Jahrhundert zweimal über-tünchten Zonen sind schon in den 50er Jahren des 20. Jahrhunderts teilweise freigelegt worden. Diese Arbeiten waren allerdings mit Instrumenten und Arbeits-techniken ausgeführt worden, die eine Reduzierung der Originalsubstanz zur Folge hatten. Daher ist der Erhaltungszustand der einzelnen Bildfelder recht unterschiedlich. Am typischsten hierfür ist die nördliche Wand, wo die Geißelungsszene gut erhalten ist, während sich die darüberliegende Ölbergsszene im schlechteren Zustand befand. Doch konnte diese durch behutsame Retuschen dem ungeschulten Auge wieder anschaulich gemacht werden.
