## Zur Renovierung der Kapelle St. Laurentius in Albertshofen

Von Alexander Zeh

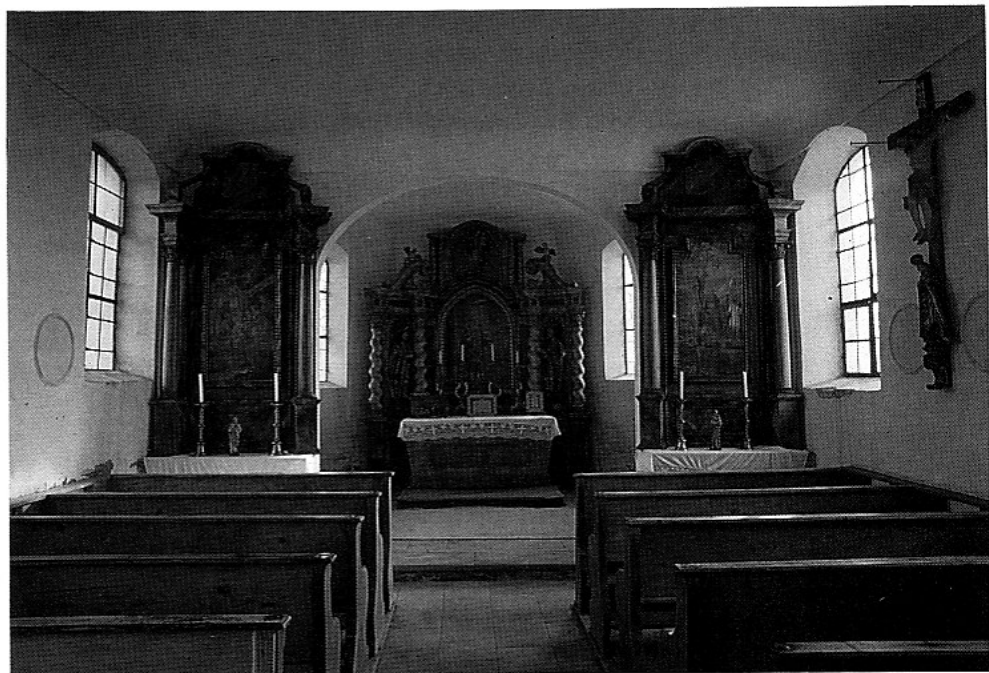
Albertshofen, St. Laurentius:  
Zustand im Inneren vor der  
Renovierung 1989.

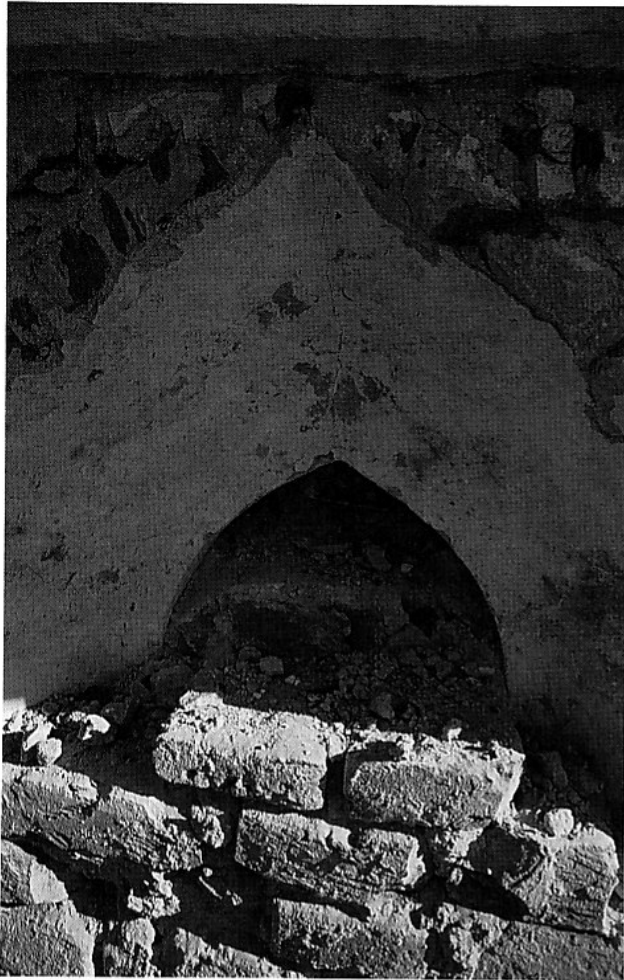
*Albertshofen, St. Laurentius: freigelegtes gotisches Fenster an der Südseite.*  
Foto: Alexander Zeh, Jesenwang

Der Außenputz der Kapelle stammte weitestgehend von 1958 und mußte entfernt werden. Ältere Putzschichten konnten nur am Gesims gefunden werden. Mit Abnahme des Putzes offenbarte sich die Baugeschichte der Kapelle: An Süd- und Nordseite fanden wir vermauerte Spitzbogenfenster mit breiter schräger Leibung und vergleichsweise kleiner Fensteröffnung. Sie könnten mit

aller Vorsicht in die 2. Hälfte des 15. Jahrhunderts datiert werden? Über der Eingangstüre fanden sich Spuren eines vermauerten Spitzbogens. Am Kehlgesims hat sich noch die Erstverputzung erhalten, welche ein in Weiß und Grau gehaltenes gotisches Diagonalband mit unterem

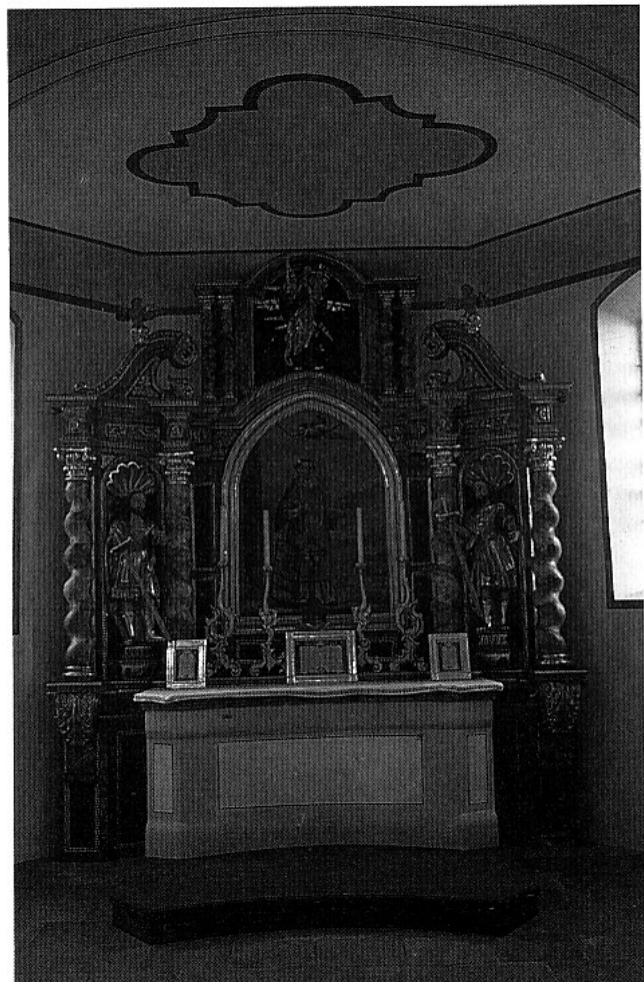
*Albertshofen, St. Laurentius: der restaurierte frühbarocke Hochaltar.*

Der Hochaltar trug zwei Fassungen, deren letztere zeitgleich mit der einzigen vorhandenen Fassung der beiden Seitenaltäre von 1798 war. Seine Erstfassung entspricht der Barockisierung der Kapelle.<sup>14</sup> Allerdings blieben hier Zweifel, da am verputzten Stipes unter der zur Barockisierung des Raumes gehörenden Farbfassung noch zwei ältere Farbschichten liegen.<sup>15</sup> Die Erstfassung des Altars wurde freigelegt und restauriert, das Silber aufgefrischt und das Gold zu 60–70 % ergänzt. Noch gut erhalten war das Altarblatt, eine einfache unsignierte Laurentiusdarstellung, wohl des 17. Jahrhunderts. Es wurde nur geringfügig ausgebessert. Die Assistenzfiguren trugen großteils noch die Erstfassung, so daß Inkarnat, Vergoldungen und Versilberungen restauriert werden konnten. Bereits früher übermalte Lüsterungen mußten nach originalen Resten rekonstruiert werden. Einen jüngeren, unschönen farblosen Lacküberzug entfernte der Kirchenmaler. Vom Schreiner mußten eine neue Altarplatte und eine Altarstufe nach dem verrotteten Vorbild hergestellt werden.

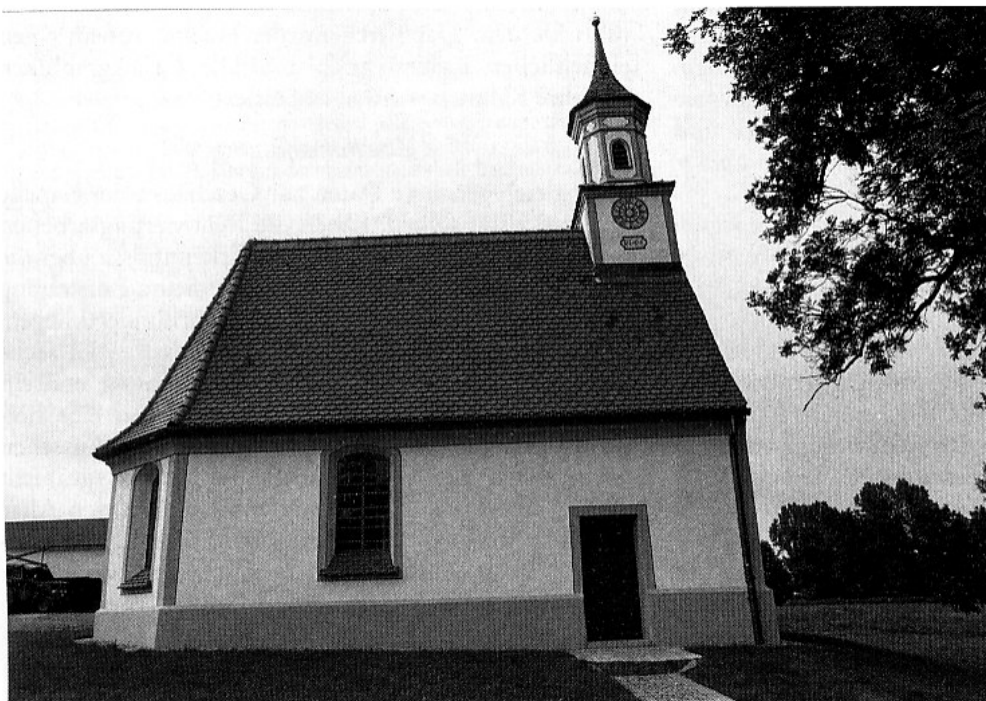
*Albertshofen, St. Laurentius: Nordfassade nach dem Befund von 1765 im Endzustand von Juni 1990. Freigelegtes Zifferblatt und Jahreszahlkartusche nach der Restaurierung.*

Der Dachreiter erhielt eine neue Stützkonstruktion aus Stahl mit deren Hilfe er wieder annähernd senkrecht gestellt werden konnte und das Dachtragwerk entlastet wurde. An den drei östlichen Seiten des Türmchens hatte sich noch barocker Putz erhalten, der zwei aufeinanderfolgende, gleichartig reizvoll gegliederte Farbfassungen mit Putzritzungen in Weiß und Grau mit schwarzem Begleitstrich aufwies. Dieser Originalputz wurde freigelegt, gesichert und somit als Primärdokument erhalten. An der Nordseite tauchte dann sogar noch ein zur barocken Erstfassung gehörendes gemaltes Zifferblatt<sup>10</sup> mit darunterliegender Jahreszahl 1765 auf. Dieser glückliche Fund erlaubt es, die Barockisierung der gotischen Kapelle zu diesem Zeitpunkt anzunehmen.

Ausstattung. Außerdem ließ sie ein reizvolles Renovierungsergebnis erwarten, was ja heute am Bauwerk auch abzulesen ist. Lediglich die farbliche Gliederung der Außenwände der Kapelle mußte in Anlehnung an den Turmbefund mit Ecklisenen und Fensterfaschen ergänzt werden.

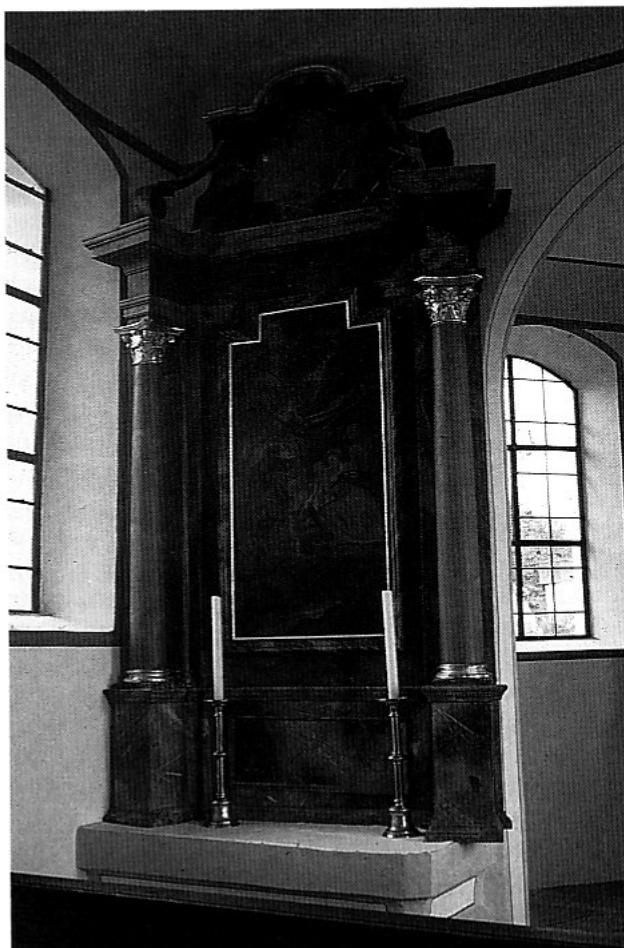
An der einzigen Fassung der Seitenaltäre waren nur Ausbesserungen vorzunehmen. Lediglich die Säulen erhielten eine neue Fassung, da die alte stark krepirt war. Erstaunlicherweise war an den Altarblöcken der Seitenaltäre die Erstfassung der Barockisierung in Entsprechung zum Hochaltarblock festzustellen. Sie sind also älter als die Retabeln.<sup>16</sup>

Albertshofen, St. Laurentius: der linke Seitenaltar von 1798.  
Foto: Alexander Zeh, Jesenwang
