Glonnbercha, ein schönes Ziel für den Kunstfreund

Von Hans Hinterreiter

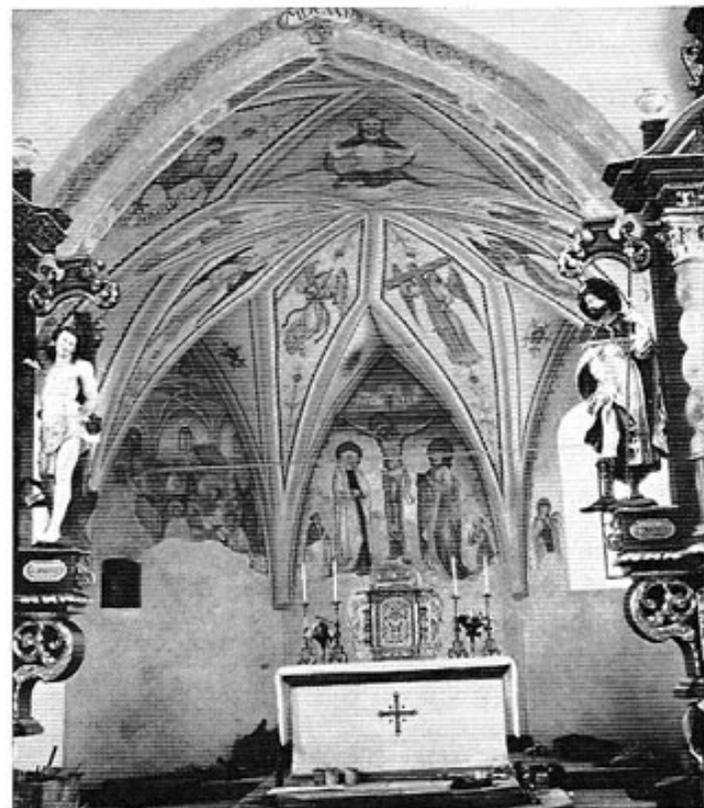
Glonnbercha, Fresken um 1465. Foto: Karlmax Küppers, Dachau

Nun noch die Frage: Was ist bei dieser Aufdeckung alles zum Vorschein gekommen? Das soll in folgenden Zeilen kurz beantwortet werden. Die lebensgroße Kreuzigungsgruppe in der Ostwand des Chores ist der Mittelpunkt: die Erlösungstat Christi durch seinen Kreuzestod. Christus am Kreuze ist nicht mit einer Dornenkrone, sondern mit einem hellen Glorienreifen dargestellt. Unter dem Kreuz stehen Maria und Johannes. Links von Maria ist (bedeutend kleiner) ein Augustiner Chorherr (Indersdorf) und rechts von Johannes eine weitere Gestalt mit einem Rosenkranz in den Händen. Vermutlich ein Gönner oder Wohltäter der Kirche. Das Erlöserblut tropft reichlich aus den Wunden Christi und fällt ausschließlich auf Maria! Nur auf Maria,

nicht auf Johannes! Damit ist dargestellt, daß Maria die alleinige Mittlerin der Erlösergnaden ist. Einen Tropfen des Erlöserblutes bekommt auch der Augustiner-Chorherr über Maria. Über der Kreuzigungsgruppe in den Gewölbezwickeln sind links die Sonne und rechts der Mond. In der Mondsichel hat der Maler, dessen Name unbekannt ist, sich mit seinem Profil verewigt.

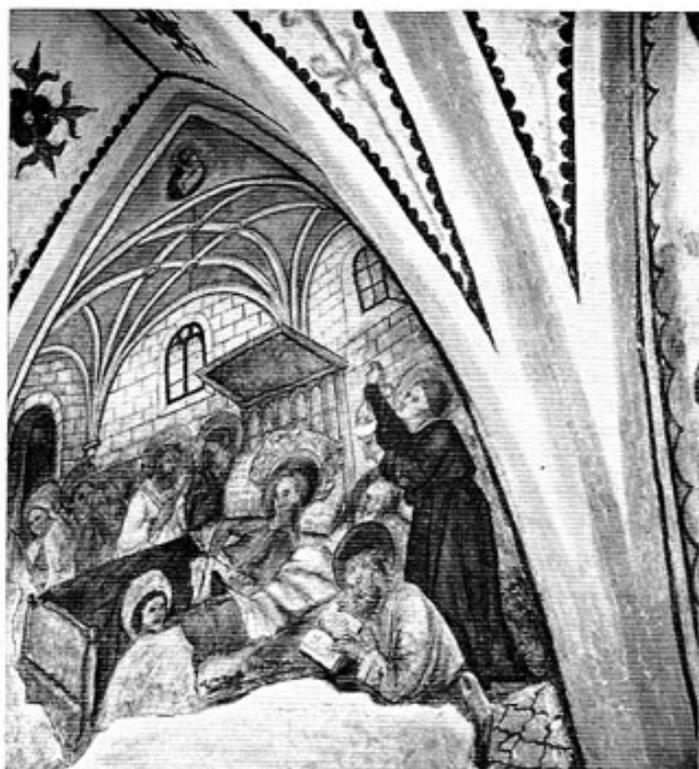
Glönnbercha, Fresko um 1465, Tod der hl. Maria.

Die Wandfläche links von der Kreuzigungsgruppe ist mit dem Tode Mariens ausgefüllt. Maria liegt in einem Himmelbett, die Apostel sind herumgruppiert; Petrus mit Stola und Weihwasserwedel, einer hat ein Rauchfaß, einer betet aus einem Buche, einer wischt sich die Tränen aus den Augen und zu Füßen der Sterbenden wird die Sterbekerze angezündet. Über dem Raume schwebt Christus und nimmt die Seele Mariens in Gestalt eines Kindes zu sich. Die zwei weiteren Wandfelder waren ausgestattet mit der Anbetung der heiligen Drei Könige und mit Mariä Verkündigung. Beide sind allerdings zum größten Teile vernichtet, weil man in der Barockzeit, nach dem Anbau der Sakristei hier ein Fenster zumauerte und deshalb auf der Nordseite zwei Fenster ausschlug, um mehr Licht zu bekommen. Dieses Fenster wurde 1962 wieder freigelegt und zeigt die ursprüngliche gotische Form.

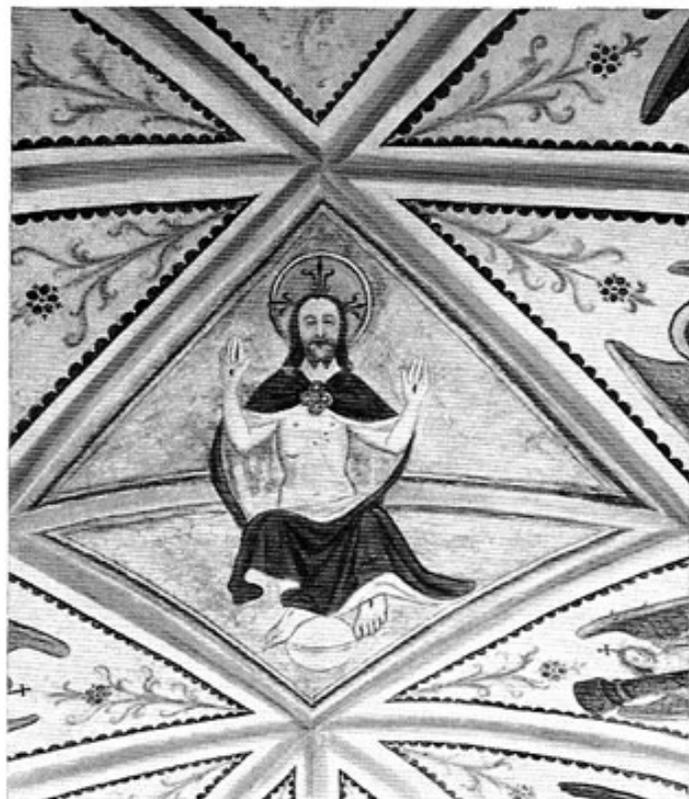
Glonnbercha, Fresko um 1465, Pantokrator.

Im Gewölbe thront in der Mitte der Weltenherrscher (Pantokrator) Christus. Er ist umgeben von den Zeugen seiner Erlösungstat. Die erste Gruppe dieser Zeugen sind sechs Engel mit den Marterwerkzeugen: 1. Hammer und Nägel, 2. Lanze, 3. Geißeln, 4. Dornenkrone, 5. Kreuz, 6. Geißelsäule. Die zweite Zeugengruppe sind die Symbole der vier Evangelisten (Engel, Löwe, Stier, Adler). Damit ist das Gewölbe ausgefüllt. Als dritte Zeugengruppe kommen die Heiligen an den Seiten der Fenster. Es sind nur mehr die Bilder der heiligen Jungfrauen Katharina, Barbara und Agnes erhalten und diese nur teilweise. Alles übrige ist vom Salpeter bereits vernichtet. An der Westwand des Schiffes kamen noch zarte Malereispuren zum Vorschein. Es handelt sich vermutlich um weitere Zeugen, die Apostel; ein Zeichen, daß die ganze Kirche mit Malereien ausgestattet war.
