## Die Sommerhäuser im Dachauer Hofgarten

Von Christa Becker, Gisela Brinkmann und Prof. Dr. Herbert Hagn

## Der Baubefund

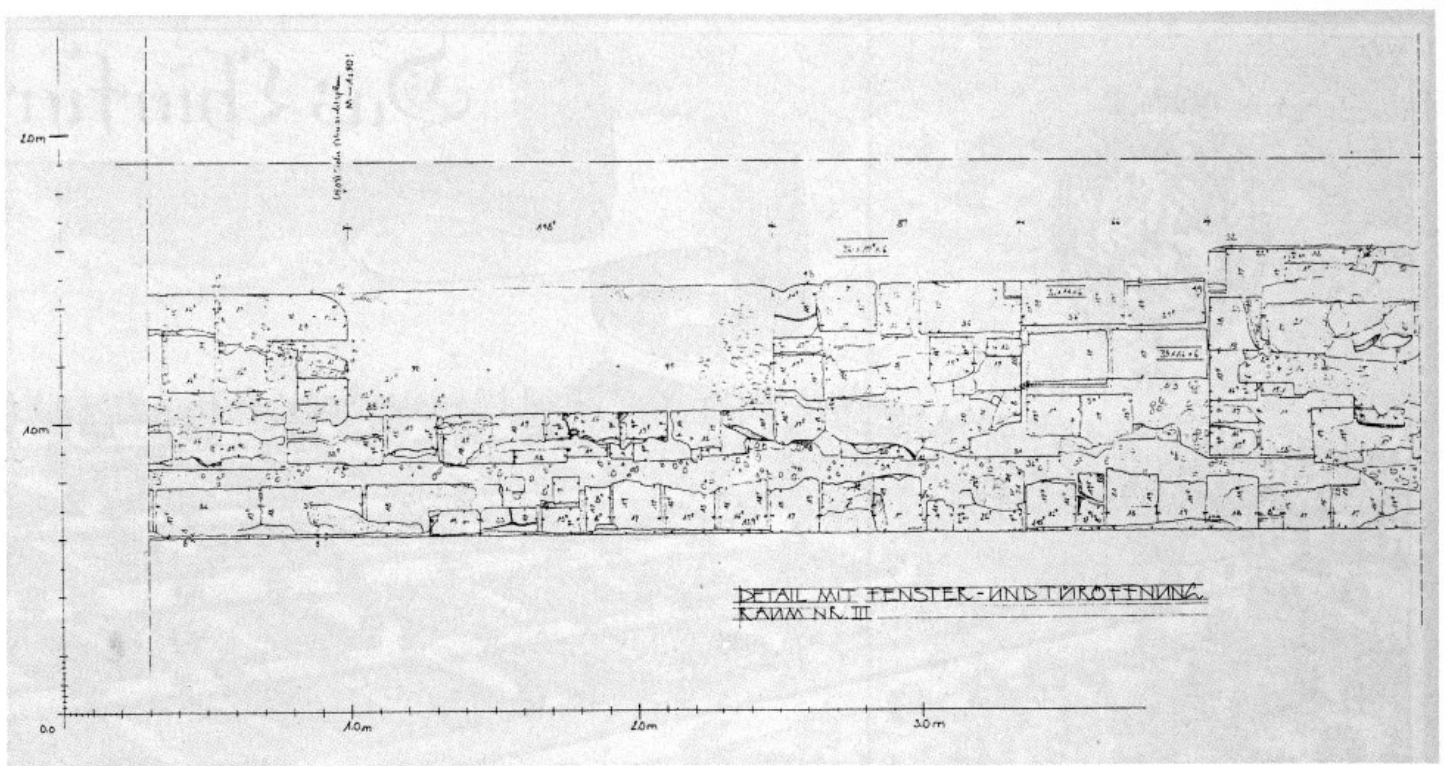
Abb. 2: Ehemaliges nordwestliches Sommerhaus im Dachauer Hofgarten. Detailvermessung einer Fenster- und Türöffnung in Raum Nr. III.

Von Raum Nr. VI bis Raum Nr. III befinden sich vier und eine halbe Fensternischen, ca.  $1,50 \times 0,40$  m bis zur Brüstungsmauer, mit geraden Laibungen und stark gerundeten Laibungskanten aus Formziegeln; ferner findet sich eine Türöffnung mit beidseitigen, z. T. gemauerten, z. T. aus dem Stein gehauenen Nuten, ca.  $6 \times 6$  cm (siehe Abb. 2). Weiter südlich befinden sich noch zwei weitere, gänzlich andersartige Fensteröffnungen mit schrägen Laibungen.

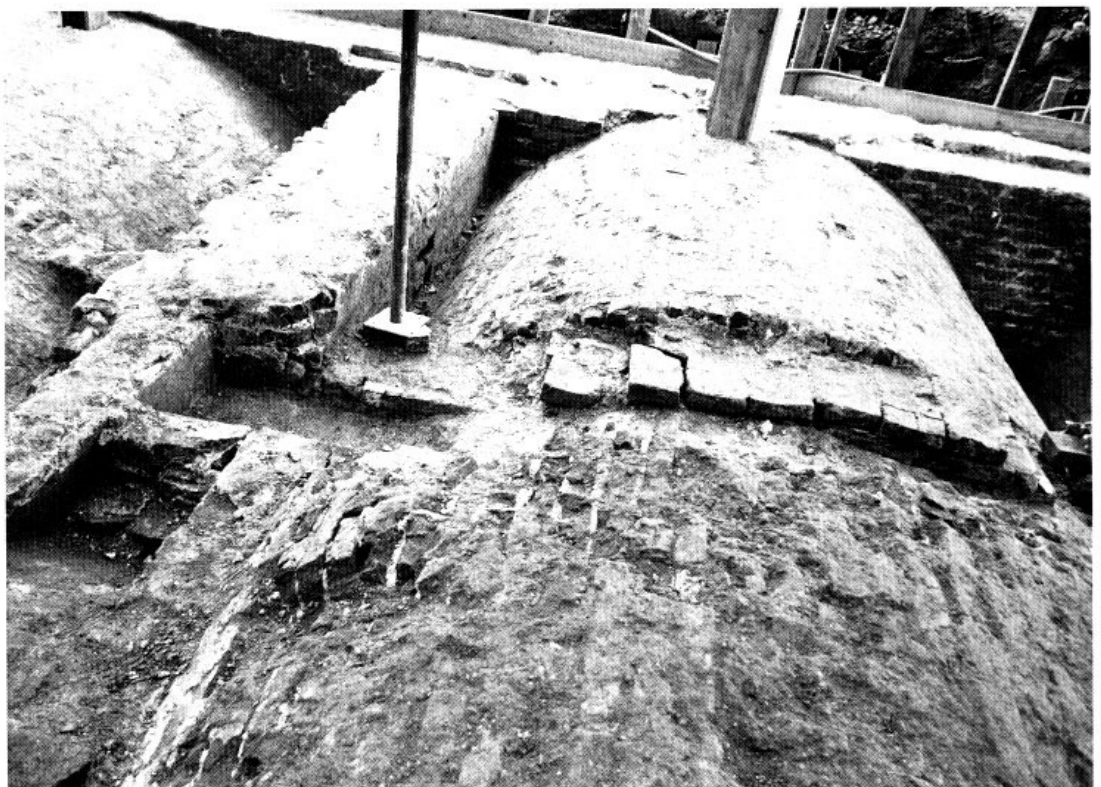
Abb. 9: Ehemaliges nordwestliches Sommerhaus im Dachauer Hofgarten. Aufsicht auf die freigelegten Gewölbe und Grundmauern.

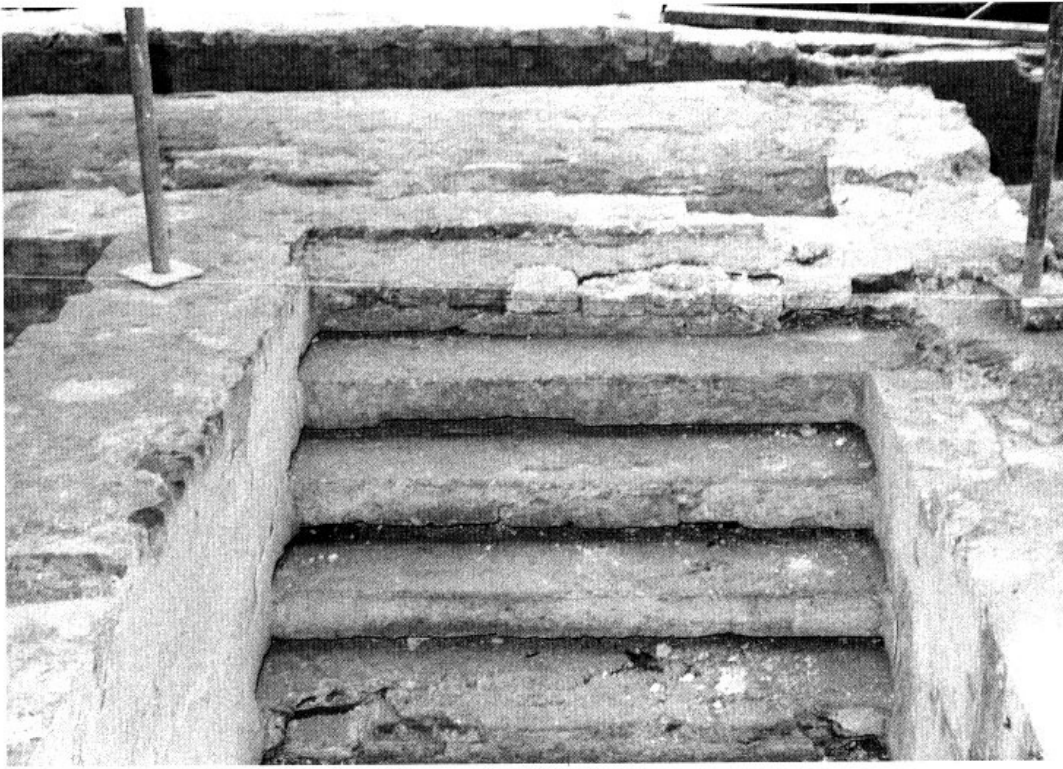
Abb. 4: Ehemaliges nordwestliches Sommerhaus im Dachauer Hofgarten. Kellertreppe mit seitlichen Einschubnuten für Holzstufen.  
Foto: Gisela Brinkmann, München

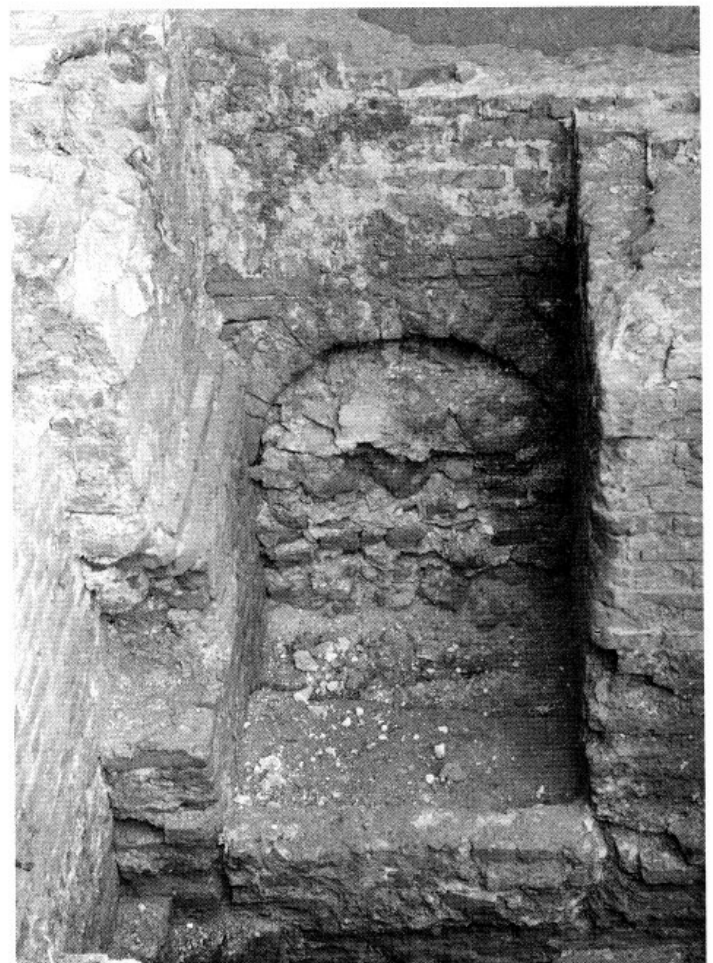
Abb. 5: Ehemaliges nordwestliches Sommerhaus im Dachauer Hofgarten. Zugemauerte Öffnung in der südlichen Außenmauer.  
Foto: Gisela Brinkmann, München

Die südlich abschließende Mauer (I) weist im Kellerbereich zwei zugemauerte Öffnungen auf, eine davon mit Rundbogen (siehe Abb. 5), ferner eine gemauerte Treppe vom Erdgeschoßniveau auf Kellerniveau (siehe Abb. 6). Die östliche Außenwand bricht im Bereich der Treppe ab. Es kann wohl davon ausgegangen werden, daß es sich von hier bis zum gegenüber gelegenen südlichen Sommerhaus um einen ehemals tiefer gelegenen Außenbereich handelt; ob dieser bereits Teil des auch heute noch bestehenden, westlich anschließenden, tiefer gelegenen »Englischen Gartens« war oder wie auch immer der Übergang zwischen Schloßgarten und Englischem Garten ausgesehen hat, kann erst in einer Untersuchung zu einem späteren Zeitpunkt geklärt werden.
