Zur Gesamtinstandsetzung der Stadtpfarrkirche St. Magdalena in Fürstenfeldbruck

Von Alexander Zeh

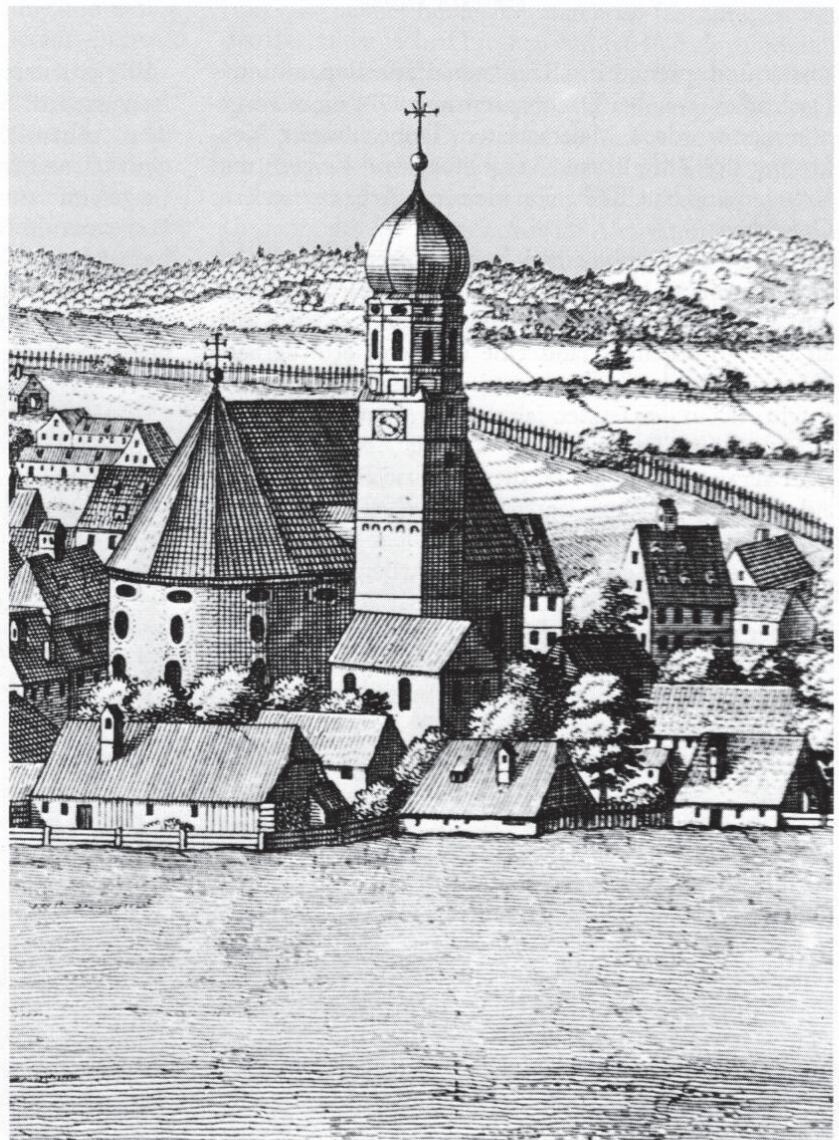
Ausschnitt aus Michael Wenings Ansicht von Fürstenfeldbruck aus seiner Historico-Topographia Descripto, 1. Teil, Rentamt München 1701, Tafel 71. Die Chorfenster der Pfarrkirche sind insgesamt in der heute nur noch in der Südachse vorhandenen Form dargestellt. 1964 wurde der Kirchturm nach diesem Kupferstich rekonstruiert.

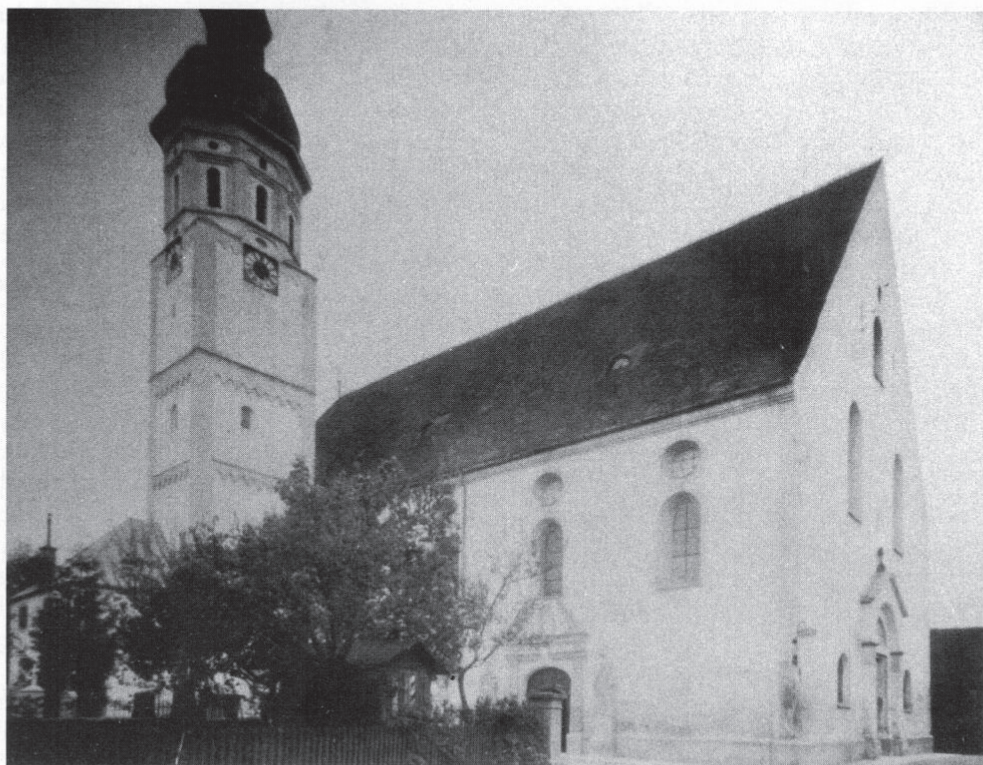
Nordwestansicht der Pfarrkirche St. Magdalena, Fürstenfeldbruck, aus der Zeit vor der Neugestaltung 1912/13.

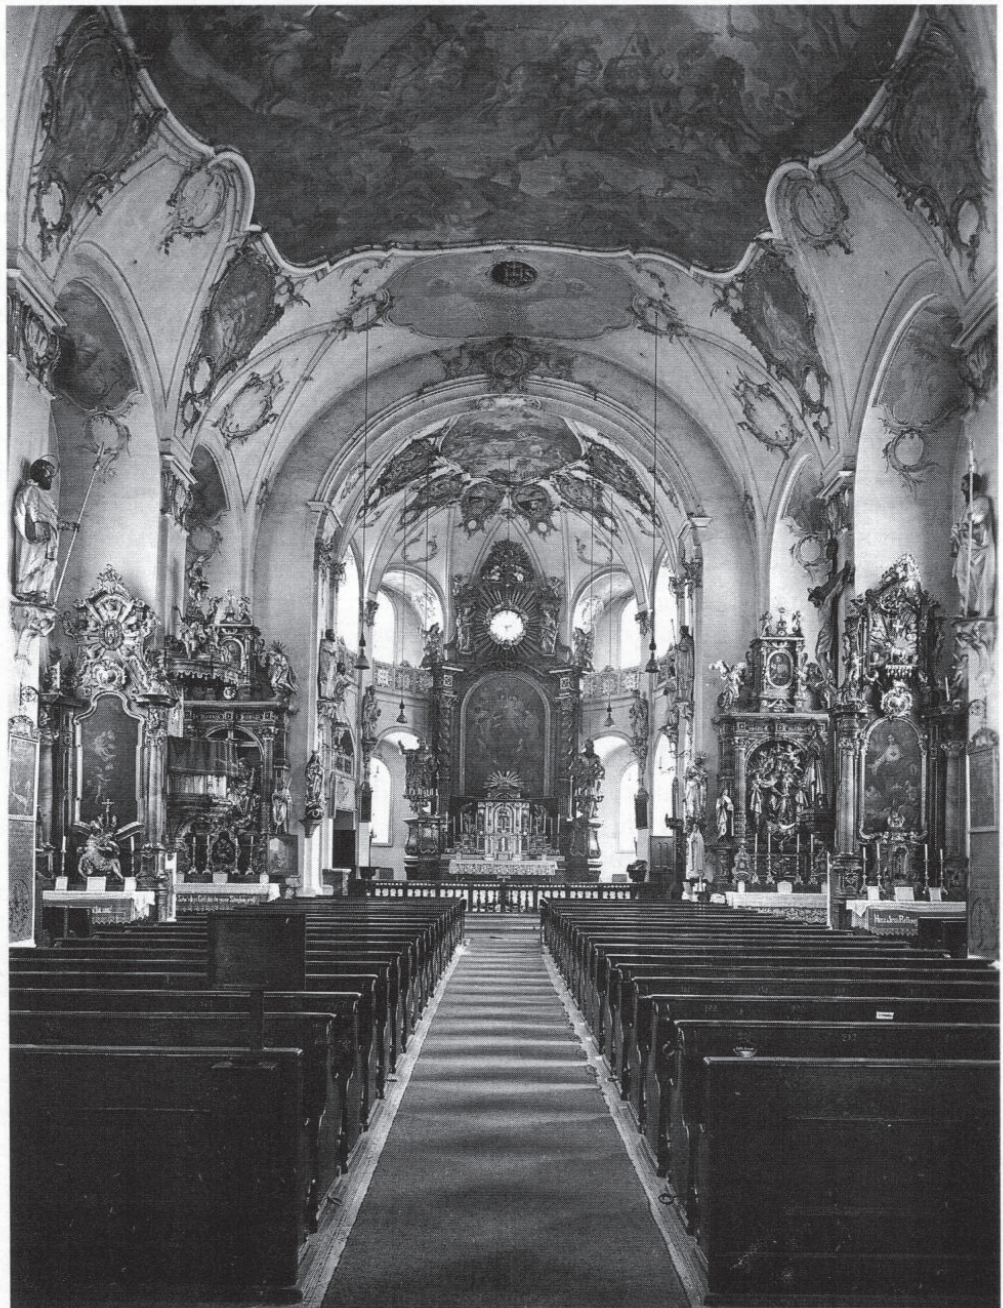
*Zustand des Kirchenraumes
von St. Magdalena,
Fürstenfeldbruck vor 1972.*

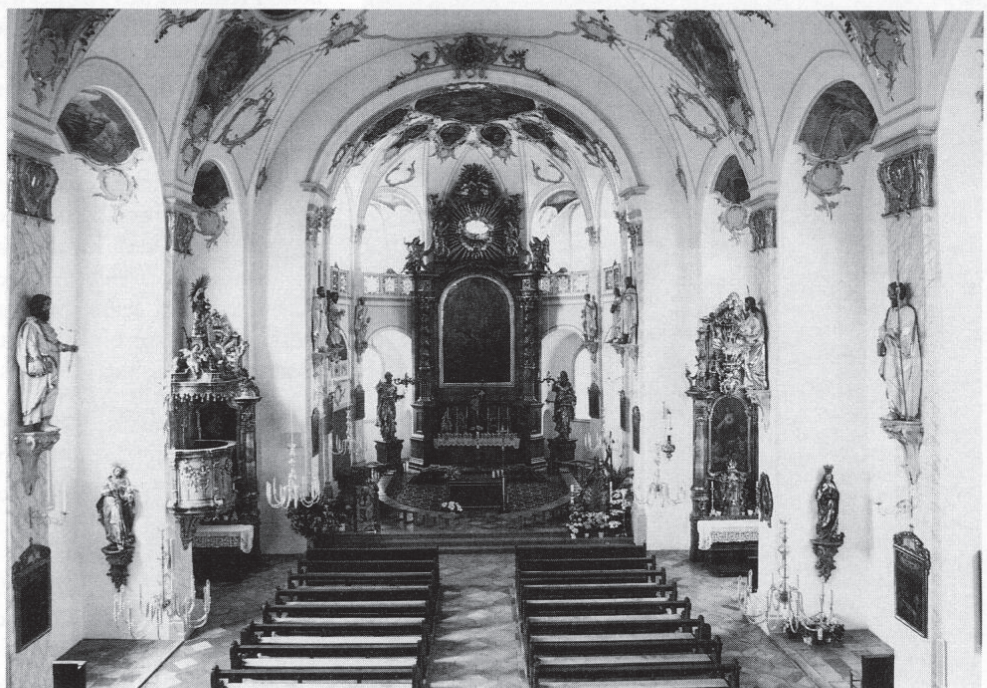
Innenraum von St. Magdalena, Fürstenfeldbruck, 1993 nach der Renovierung.

Durch die Restaurierungsmaßnahme ist ein neues, weitgehend geschlossenes Raumbild entstanden. Hierzu trägt die Installation von Beleuchtungskörpern in Form von Glaslüstern bei. Ihr Licht wirkt auch nach oben und hellt das dunkle Deckenbild des Langhauses merklich auf. Hierdurch entsteht eine neue Raumwirkung, die dem Betrachter manches erschließt, was vorher nur schwer ablesbar war. Auch wenn die Restaurierung nicht in allen Bereichen konsequent zu Ende geführt werden konnte, hat sie doch ein respektables Ergebnis gebracht. Hierbei entstanden Baukosten in voraussichtlicher Höhe von ca. DM 865 000,-²⁰ Deutlich wurde, daß auch Gestaltungsprinzipien des Späthistorismus, gegen die vor allem ältere Kunstinteressierte noch gelegentlich Vorbehalte hegen, einem Wertewandel unterliegen und in zunehmendem Maße Bewunderer findet.
