Der ehemalige Fürstensaal im Kloster Fürstenfeld

Ein Rekonstruktionsversuch

Von Alexander Zeh

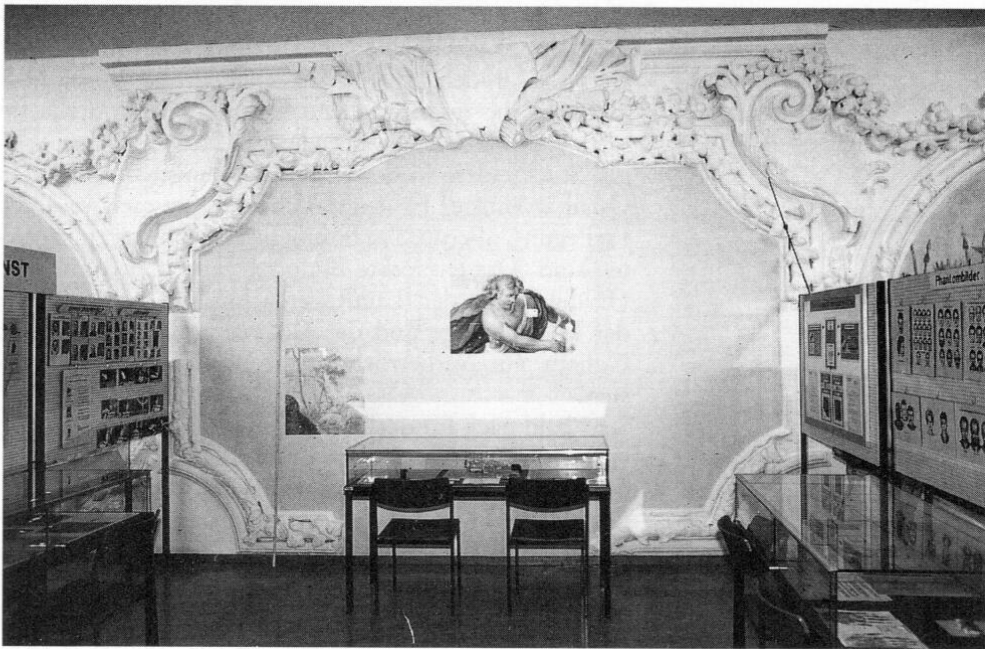
Abb. 1: Mittelbild der Westseite im ehemaligen Fürstensaal des Klosters Fürstenfeld mit zwei qualitativollen Probe-freilegungsfeldern.

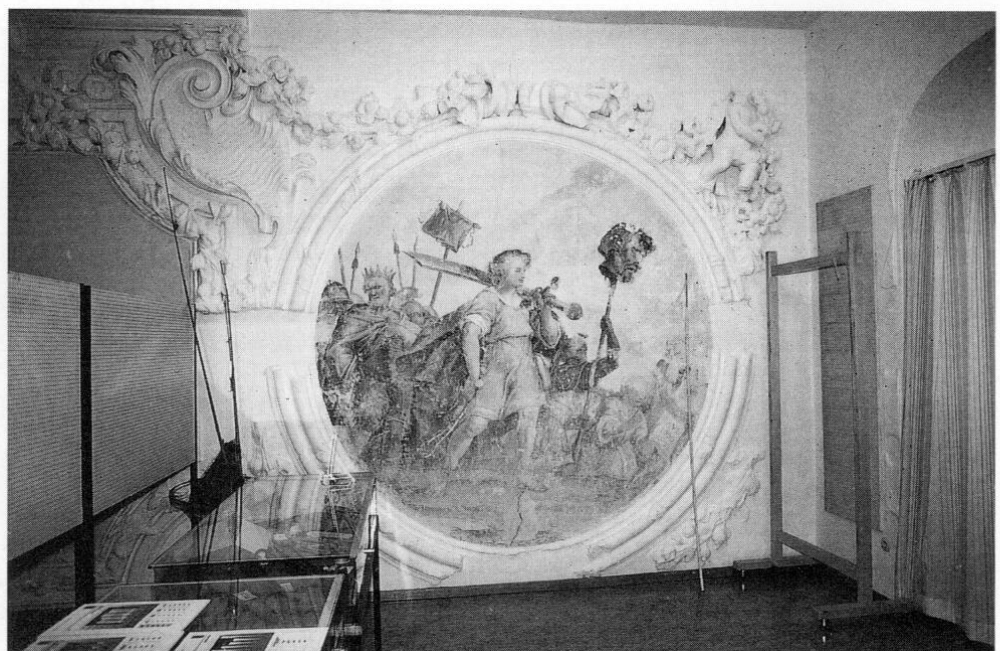
Abb. 2: Nördliches Rundbild der Westseite, verkratzt durch unsachgemäße Freilegung.

ten an den Stirnseiten des Raumes großflächige Wandbilder in den vorhandenen Stuckrahmen entdeckt, freigekratzt und, da ihm das Ereignis seiner Bemühungen zu wenig brillant erschien, mit einem kunststoffhaltigen Tiefengrund überzogen. Hier war ein Teil des verlorengeglauten Freskenzyklus des Hans Georg Asam aufgefunden und gleichzeitig in Unkenntnis der Sachlage stark beschädigt worden!

Sicherungsmaßnahme durch den Fachrestaurator Helmut Zernickel, München, ein. In mühevoller Kleinarbeit entfernte er den schädlichen Tiefengrund soweit wie möglich, die reduzierte und verkratzte Bildoberfläche blieb aber naturgemäß bestehen. Sondern in den übrigen Stuckfeldern förderten Bildausschnitte in allererster Qualität zutage. Es zeigte sich, daß bei sachgerechter Freilegung überdurchschnittliche Ergebnisse zu erwarten sind. Das entdeckte Bildprogramm deutet auf eine Huldigung an den Landesherrn hin und benutzt Teile der Herkulesage und der Geschichte von David und Goliath zur Verherrlichung des bayerischen Kurfürsten.⁴

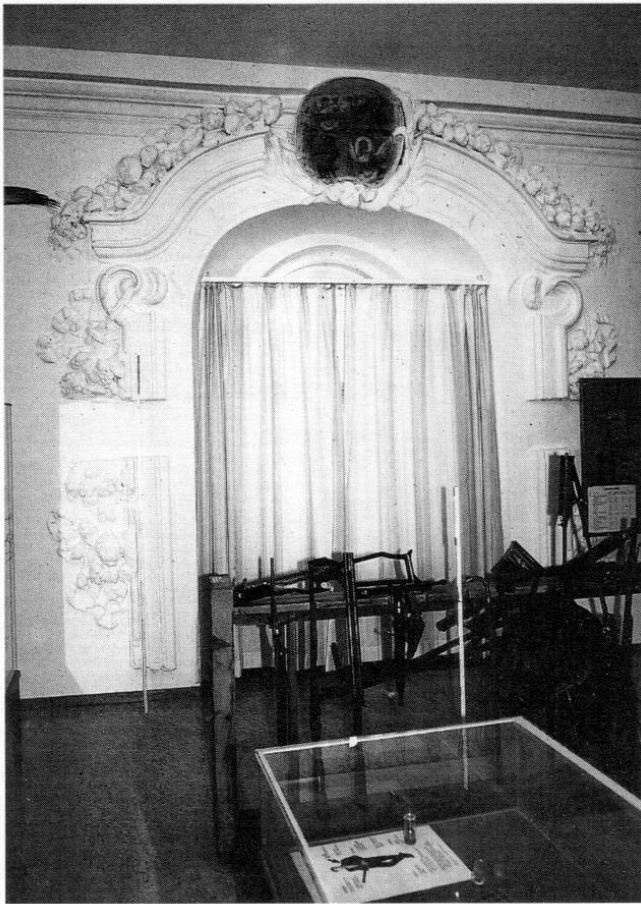
Abb. 4: Stuckumrahmung der mittleren Fensterachse des ehemaligen Fürstensaales.
Foto: Jangosch, Büro Zeh, Jesenwang

raum der neuen Zwischendecke. Oberhalb des Mittelgesimses ist die Wand reich stuckiert, alle Schäden im frei gestalteten Antragsstück können hier ohne größere Schwierigkeiten beseitigt werden. Aufgrund des Verlaufs der gezogenen Stuckprofile der Fensterumrahmungen ist zu schließen, daß diese bis auf das Mittelgesims führten. Sie können problemlos bis dorthin verlängert werden, ohne daß gestalterische Brüche auftreten. Frei zu ergänzen wären die Stuckierungen um die in den Fensternischen liegenden Medaillons, die nur zur knappen Hälfte erhalten sind.

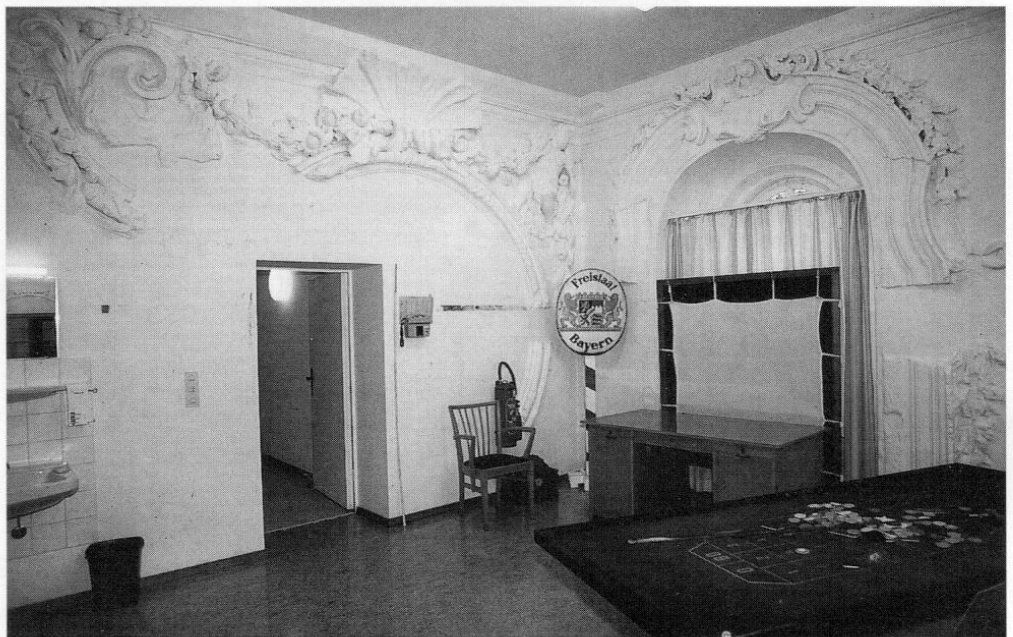
Abb. 3: Südostecke des ehemaligen Fürstensaales mit späteren baulichen Eingriffen und restauratorischer Suchleiste (rechts von Türe und Telefon), welche das Vorhandensein von freskaler Malerei zeigt.
Foto: Langosch, Büro Zeh, Jesenwang
