## Die spätgotischen Architekturmalereien in Freising, Obere Domberggasse 3 und 5

Von Dr. Klaus Kratzsch

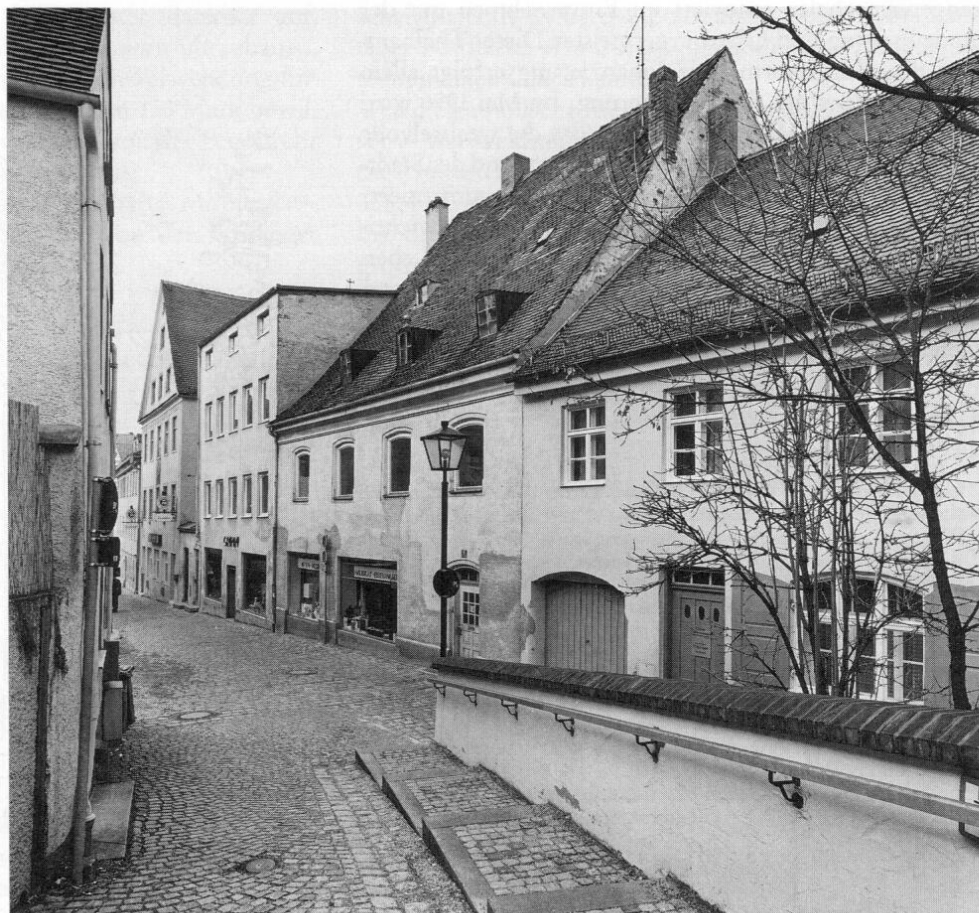
Abb. 1: Freising, Obere Domberggasse, nördliche Bebauung, von Südosten. In der Mitte das Haus Nr. 5 vor der Renovierung, links davon mit flachem Pultdach das Haus Nr. 3.

bau. Die bis 1991 vorhanden gewesenen profilierten Leibungen der Stichbogenfenster und das leider ebenfalls der Vereinfachung zum Opfer gefallene profilierte Traufgesims hatten der Fassade das Gepräge des sogenannten Maximiliansstils des 3. Viertels des 19. Jahrhunderts verliehen (Abb. 1 und 2). Das unverändert erhaltene, jetzt allerdings mit zusätzlichen Dachgauben bestückte steile Satteldach zeigt eine wesentlich frühere Bauzeit für dieses Haus an, vermutlich die Zeit um 1700. Das Gebäude

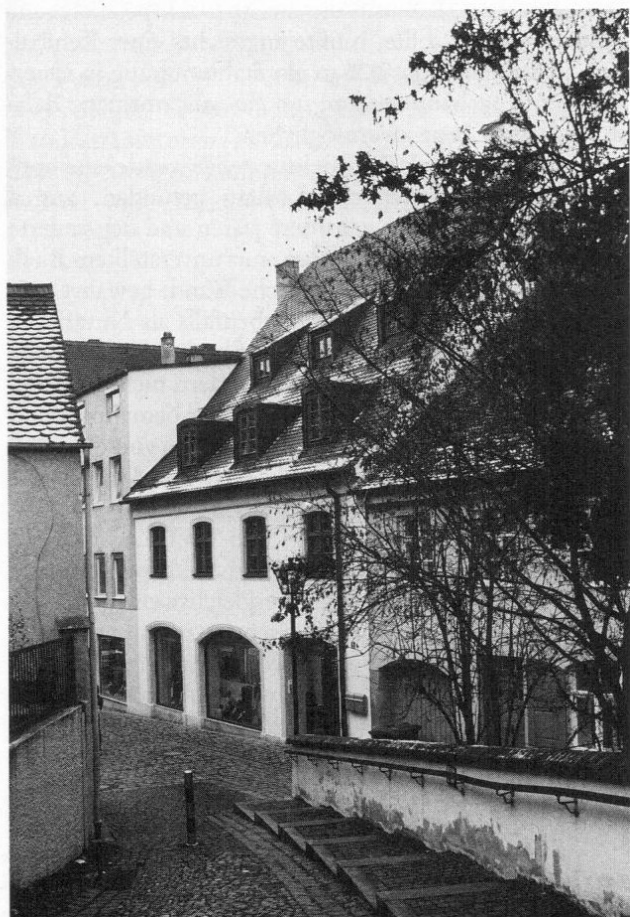
Abb. 2: Freising, Obere Domberggasse 5, nach Renovierung und Umbau.  
Foto: Bayer. Landesamt f. Denkmalpflege, Kratzsch 1995

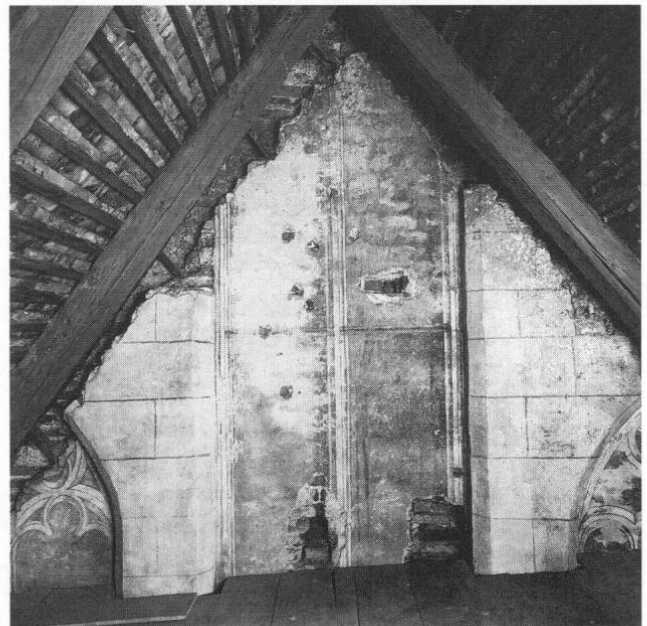
Abb. 4: Freising, Obere Domberggasse 5, Blick von der 3. Dachwerkebene auf die Spitze der Giebelwand mit dem Mittelfenster und dem 3. und 5. Fenster vor der Konservierung und Restaurierung.

Besondere Untersuchung erfuhr die den Dachspeicherraum an der Westseite begrenzende Giebelwand (Abb. 3). Sie ist gemauert und durch sieben gleich breite, jedoch entsprechend dem Verlauf der Giebelschrägen verschieden hohe Blendarkaden gegliedert, die sich über gefasteten flachen Lisenen spitzbogig schließen. Die Blendarkaden und -felder sind einheitlich in einer Stärke von 6 bis 12 mm verputzt, die Lisenen und Bögen durch eine Quaderung mittels Ritzung in den feuchten Putz und durch freihändige graue Ablinierung hervorgehoben. Zweifellos sollte damit eine Sandsteinquader-Architektur illusionistisch veranschaulicht werden. Allerdings sind die Arkaden nicht vollständig erhalten; die jeweils äußeren Schenkel ihrer Spitzbögen sind durch spätere bauliche Veränderungen an der Giebelwand beschnitten worden, der Bogen des Mittelfensters und der gesamte Fußbereich der Arkadenfolge fehlen (Abb. 4).

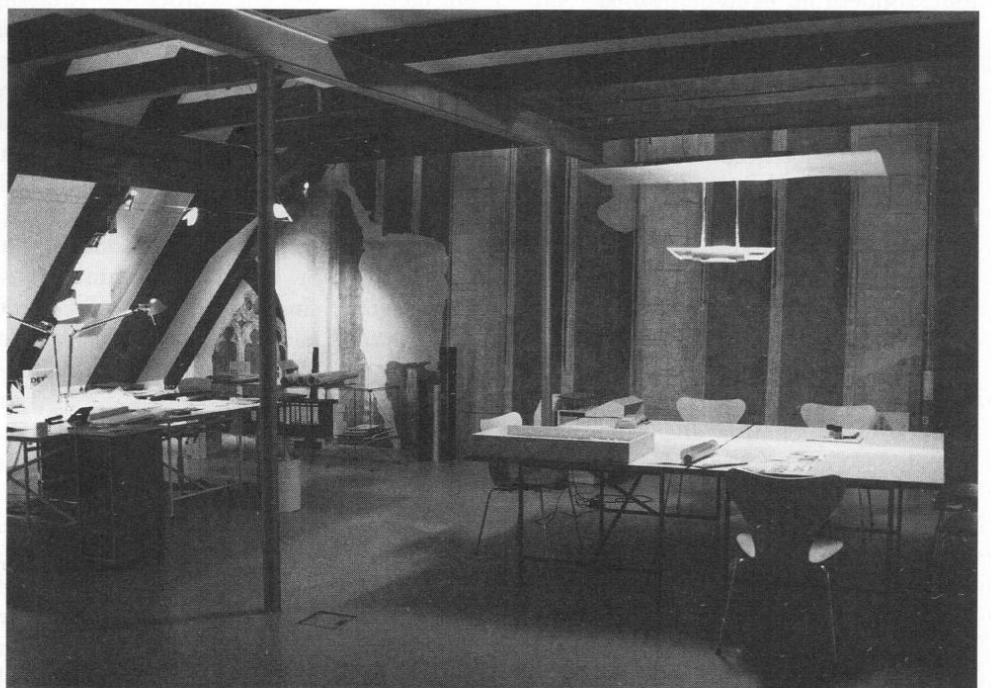
Abb. 5: Freising, Obere Domberggasse 5, Blick in den als Atelier eingerichteten Dachraum von Ost nach West; im Hintergrund die Giebelwand.

Mit der Nutzung als Architekturatelier wurde eine optimale, denkmalverträgliche Lösung gefunden, zumal Zwischenwände nicht gefordert waren und der sanierte Speicherraum als Einheitsraum, mit unverstelltem Blick auf die über 9 m hohe spätgotische Wand, bewahrt werden konnte (Abb. 5 u. 6). Der ebenfalls als Nutzfläche für das Atelier beanspruchte Fußboden der zweiten Dachwerksebene wurde an den Rändern nicht vollständig geschlossen, vor allem blieb vor der bemalten Wand ein Luftraum in der gesamten Giebelhöhe von über 9 m frei, der Aufblicke und Durchblicke zu den Architekturmalereien erlaubt.

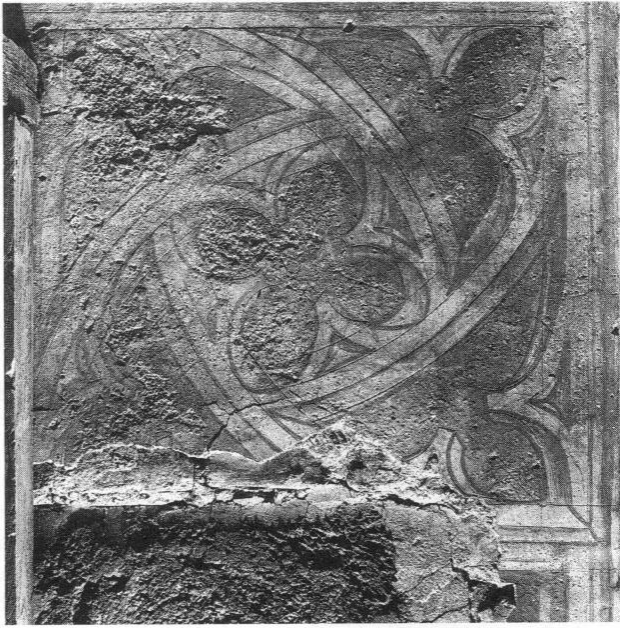
Abb. 7: Freising, Obere Domberggasse 5, Kämpferfeld mit sphärischer Viereckrahmung des Vierpasses mit Vorritzungen vor der Konservierung und Restaurierung. Foto: Bayer. Landesamt f. Denkmalpflege, Lantz 1991

Die Maßwerke zeigen die klassischen Spitzbogenformen, die einen sogenannten Paß und seitlich angeordnete Nasen umgreifen. Diese Formen haben sich in Zusammenhang mit der Entwicklung des gotischen Kathedralbaus und seiner Skelettsysteme um 1215/20 in St. Denis und Reims herausgebildet (Abb. 8). In Freising sind die schon spätgotischen angespitzten Pässe, auch als Drei- und Vierpaßformen, darüber hinaus Fischblasen und Zwickelblasen zu finden. Die Umschließung der Pässe durch sphärisch gebogene Rahmen, besonders eindrucksvoll am Kämpferfeld des Mittelfensters, verweist auf den Formenapparat der Bauhütte der Parler bei St. Veit in Prag, um 1380/90, der sich in der Folgezeit in ganz Europa verbreitet hat. In Wien findet man diese weichen sphärischen Stabwerkrahmen vor 1430 am Friedrichsgiebel von St. Stephan (Abb. 7).
