Archäologische Ausgrabungen in St. Alto

Die Ergebnisse der 1995 durchgeführten Sondagen in der Pfarr- und Klosterkirche von Altomünster.
Teil 1: Die Befunde zur Baugeschichte der Vorgängerkirche

Von Dr. Tilman Mittelstraß

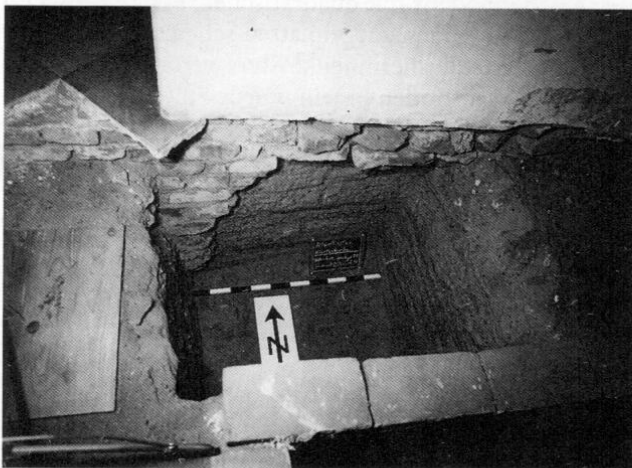
Abb. 6: Altomünster, Sondage 11. Romanisches Apsisfundament (rechts) mit tiefreichend angestücktem Fundament des 18. Jahrhunderts (links) von Süden.

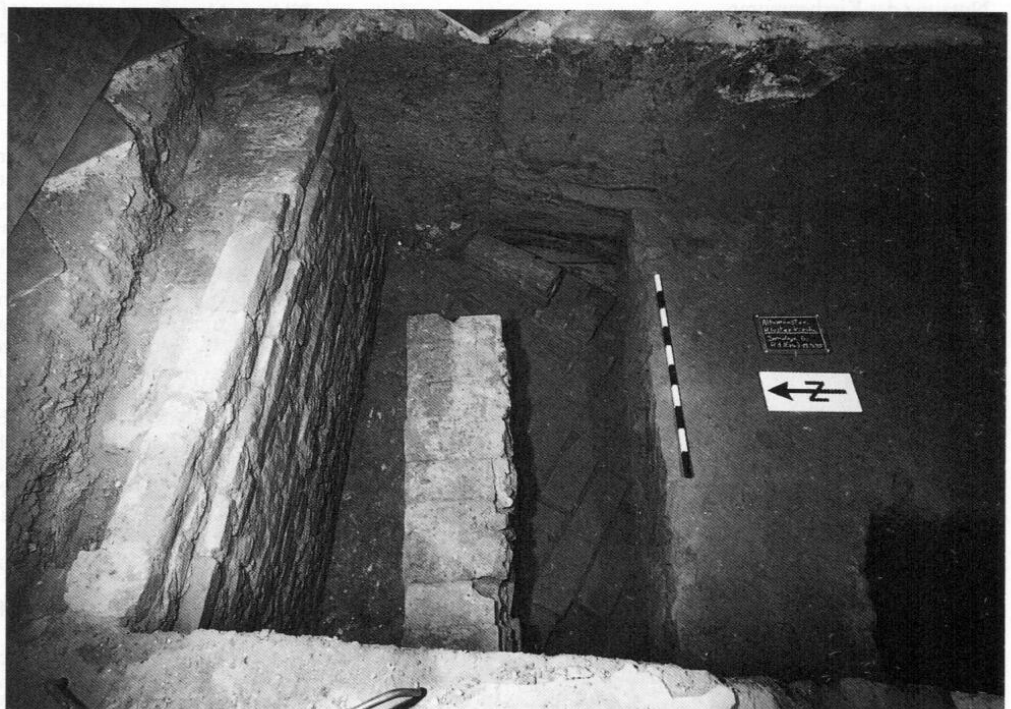
Abb. 15: Altomünster, Sondage 6, Bodenpflaster eines ältesten Kellers (unten), Halsmauer eines jüngeren Kellers (Mitte) und Fundament eines noch jüngeren Gebäudes (links) von Westen.

In Sondage 6 schließlich trafen wir auf Reste von drei einander ablösenden Gebäuden, die hier vor der Errichtung des Herrenchors, zu ihrer Zeit also östlich außerhalb der Kirche, gestanden haben (Abb. 15). Am ältesten ist ein im Ausschnitt erfaßter Kellerraum mit Backsteinboden, der schräg zur Kirchenachse angelegt war. Er wurde zugunsten eines jüngeren, weiter nach Westen zur damaligen Kirche hin angelegten Kellers aufgegeben, von dem nur eine Wangenmauer des Treppenabgangs im Bereich unserer Sondage lag (Abb. 15, mittlere Mauer). Aus der Baugrube dieses Fundaments stammt eine Topfrandscherbe (Abb. 10,3), die in die Zeit um 1500 und die ersten Jahrzehnte des 16. Jahrhunderts datiert werden kann.³² Auch dieser jüngere Keller wurde bei der Errichtung eines neuen Gebäudes aufgegeben, das sich nun an der Kirchenachse ausrichtet, aber immer noch älter ist als der bestehende, im frühen 17. Jahrhundert errichtete Herrenchor (Abb. 15, Fundament links). Wegen dieser Befundlage gehört der älteste Keller mit Sicherheit noch dem Mittelalter an, während das jüngste, parallel zur Kirchenachse errichtete Gebäude vermutlich mit dem Neubau des unmittelbar benachbarten Frauenkonvents in den Jahren 1589–1593 in Verbindung zu bringen ist.³³
