## Neue archäologische Befunde zur Baugeschichte der Kirche St. Alto

Die Ergebnisse der sanierungsbegleitenden Grabungen 1995 bis 2003 in Altomünster

Von Dr. Tilman Mittelstraß

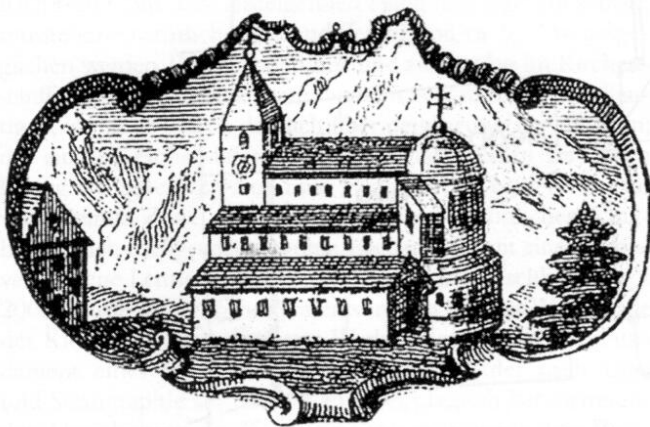
3 Ansicht der Vorgängerkirche von Süden (vom davorliegenden Herrenkonvent ist nur der nördliche Flügel dargestellt). Andachtsbild von ca. 1730 (Ausschnitt).

- <sup>6</sup> Neben der zurecht häufig abgebildeten Klosteransicht von Michael Wening von 1701 (z. B. Mittelstraß [wie Anm. 1] 65 Abb. 1) gilt das für eine naive Ansicht der Kirche von Süden auf einem Votivgemälde aus der 1. H. d. 18. Jhs. (Robert Böck: Wallfahrt im Dachauer Land. Kulturgesch. d. Dachauer Landes 7 [Dachau 1991] 85), die auch als Vorlage für ein gedrucktes Andachtsbild von ca. 1730 diente (500 Jahre Birgittinnenkloster Altomünster 1497–1997. Red. v. Wilhelm Liebhart [Altomünster 1997] 32). – Abb. 3 ist ein Ausschnitt davon.

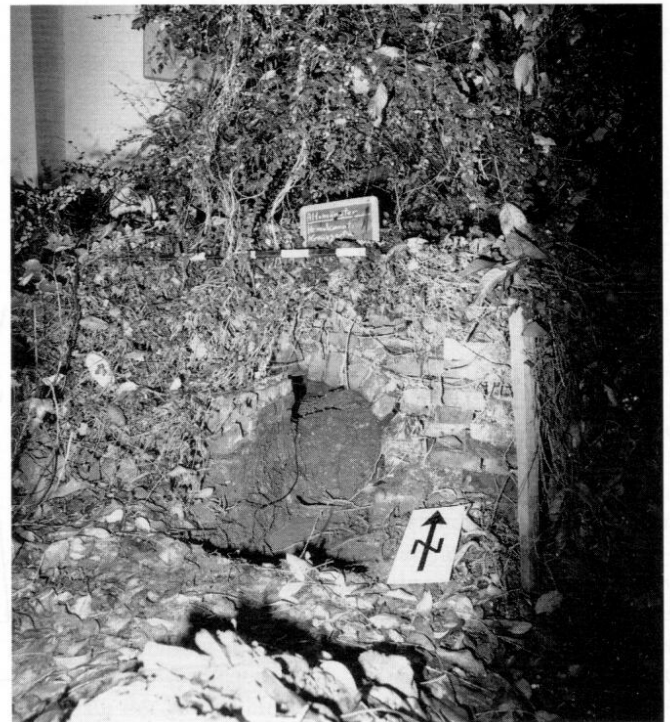
4 Altomünster, Sondage im Kreuzgarten des ehemaligen Herrenkonvents östlich des Oktogons 2000. Terrassenmauer mit integriertem Schlupfkeller, von Süden.

Vermutung, die im Kreuzgarten des ehemaligen Herrenkonvents noch sichtbare Terrassenmauer (Abb. 4) sei möglicherweise ein Rest des nördlichen Kreuzgangflügels. Die Untersuchungen des Jahres 2000 haben vielmehr gezeigt, dass sie

(samt einem integrierten Schlupfkeller) nachträglich an einen der erst 1871/72 errichteten Strebepfeiler des Oktogons angesetzt worden ist; sie ersetzte eine weiter nördlich gelegene, wohl noch barocke Terrassenmauer, die im Jahr 2000 ebenfalls erfasst worden ist.<sup>7</sup> Die ausschließliche Verwendung von Backsteinen beim Fundament der südlichen Außenwand des Vorgängerbaus sowie an dessen Pfeiler und Chorapsis spricht für seine Errichtung erst im 13. Jahrhundert.<sup>8</sup>

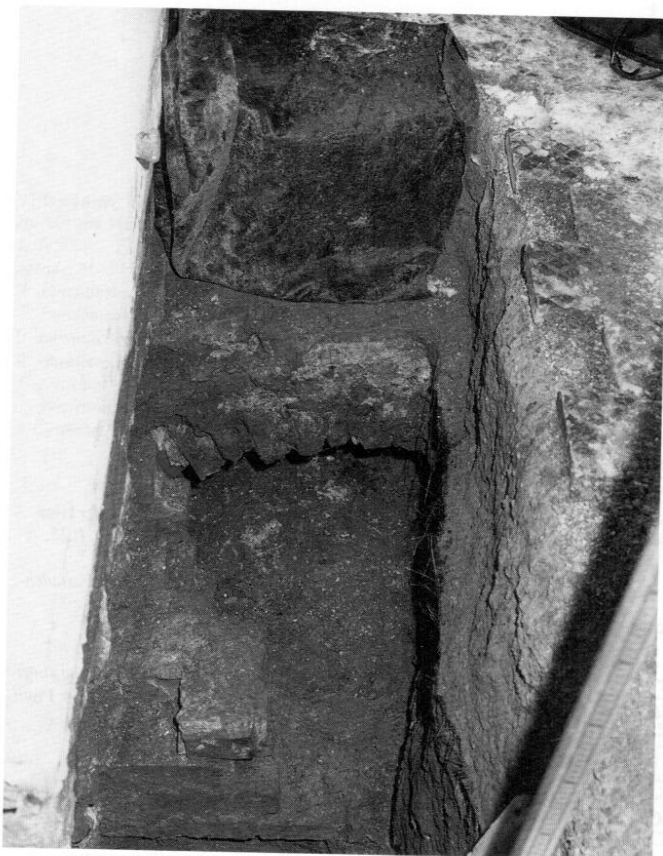
8 Altomünster, Sondage vor der Westfassade 2003. Fundament eines (spätgotischen?) Anbaus an den Westturm des Vorgängerbaus, darüber ein Entlastungsbogen, darunter Kanalgewölbe, von Norden.

kapelle, vielleicht sogar mit Quellfassung, gehandelt haben. In der 2003 vor der Westfassade angelegten Fundamentsondage wurde ein auf die südwestliche Ecke des Turms hin zielendes Backsteinfundament erfasst (Abb. 6, 13; 8), das zu einem westlichen Vorbau gehört hat, der freilich zur Zeit der ältesten erhaltenen aussagekräftigen Darstellung der Kirche von 1653 schon wieder verschwunden war. Er ist daher mit Sicherheit vorbarock und war vermutlich ein Bestandteil des spätmittelalterlichen Ausbauprogramms. Der Bezug des genannten Fundaments zum Turm spricht für seine Deutung als Rest der Südwand einer Vorhalle vor dem Westportal.<sup>12</sup>

an zwei Stellen erfasst (Abb. 6,12; 8; 12). Er ist nachträglich an das Fundament des Herrenkonvent-Westflügels angesetzt, das noch aus der Zeit des Benediktinerinnenklosters stammt,<sup>22</sup> und enthält, neben einer jüngeren Metallrohrleitung, auf seiner Sohle eine Rinne aus Formziegeln.<sup>23</sup>

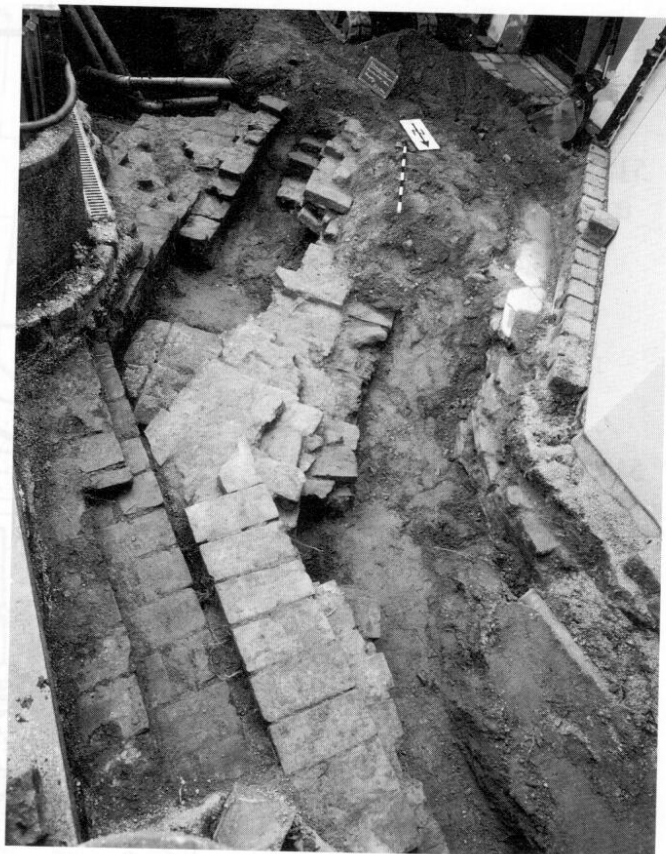
10 Altomünster, Sondage östlich des Herrenchors 2000. Fundamente des zweiphasigen Ganges um den barocken Herrenchor, von Norden.

Die nächste größere Bauphase ist ins frühe 17. Jahrhundert zu datieren. Vor den Grabungen war davon lediglich der Neubau des noch bestehenden Herrenchores bekannt (ab 1613, Altarweihe 1617, Chorumgang und Sakristei 1619).<sup>17</sup> Als im Jahr 2000 östlich des Herrenchors eine größere Partie des daran angebauten Umgangs freigelegt wurde, erwies sich dieser als zweiphasig (Abb. 10): Der ältere, im Verband mit den Fundamenten des Herrenchors gemauerte Gang maß im Lichten etwa 1,50 m, der jüngere etwa 2 m. Der ältere Gang wurde bereits 1995 im De-Profundis-Gang südlich des Herrenchors erfasst, der jüngere mündete im 1723/29 errichteten Ostflügel des ehemaligen Herrenkonvents. Von Beginn an verband der Gang das Herren- mit dem Frauenkloster und führte dort in einen bis heute erhaltenen Raum mit breiter Durchreiche. Laut Klostertradition wurde im Frauenkonvent das Essen der Klosterbrüder zubereitet und deren Wäsche gewaschen; durch das besagte Fenster wurden diese Dinge übergeben.<sup>18</sup> Mit der

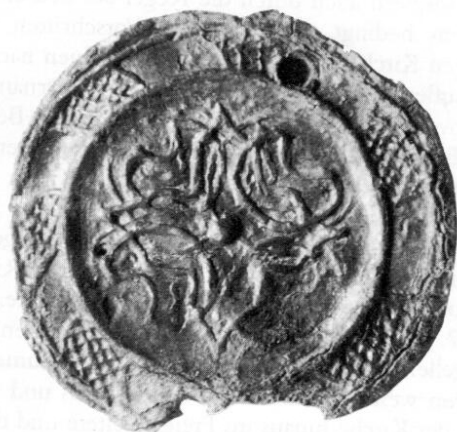
9 Altomünster, Zinnmedaillon bzw. Gefäßapplik des späten 15. Jhs. (Bodenfund 1995). M. 2:1.

tion bestimmt werden kann.<sup>14</sup> Es handelt sich um ein Zinnmedaillon von 3 cm Durchmesser, das mit einer verspielten spätgotischen Rosette verziert ist (Abb. 9). Wie das exakter gezeichnete ungarische Vergleichsstück und weitere Medaillons ähnlicher Größe zeigten, war es einst auf der Unterseite eines Zinngefäßes angebracht, um das Einstichsloch der Drehbank zu verdecken. Beispiele aus Rothenburg o. d. Tauber können verdeutlichen, welche Rolle Zinngefäße in kirchlichem Rahmen spielen konnten: In der frühen Neuzeit gab es dort Messkännchen aus diesem Metall,<sup>15</sup> und im späten 15. Jahrhundert wurde eine gedeckelte, bauchige Zinntasse, eine sog. Scheuer, mit der spätmittelalterlichen Kopie der Weiheurkunde von 1308 in den Hochaltar der Rothenburger Spitalkirche zum Hl. Geist eingeschlossen.<sup>16</sup>

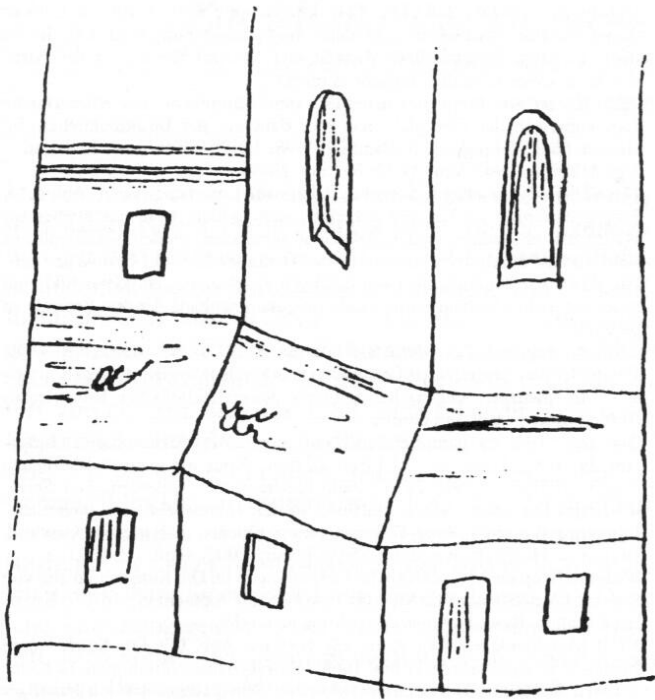
11 Altomünster, Skizze zur Neueindeckung des Chorumganges (1869), von Osten.

Aufgabe des Herrenkonvents war der Gang demnach funktionslos geworden. 1869 wurde er zur Vermeidung von Wasserschäden noch einmal neu eingedeckt (Abb. 11),<sup>19</sup> kurz darauf jedoch abgerissen.<sup>20</sup>
