Der schiefe Turm von Miesberg

Zur Renovierung der Kapelle St. Richard in Miesberg
Von Alexander Zeh

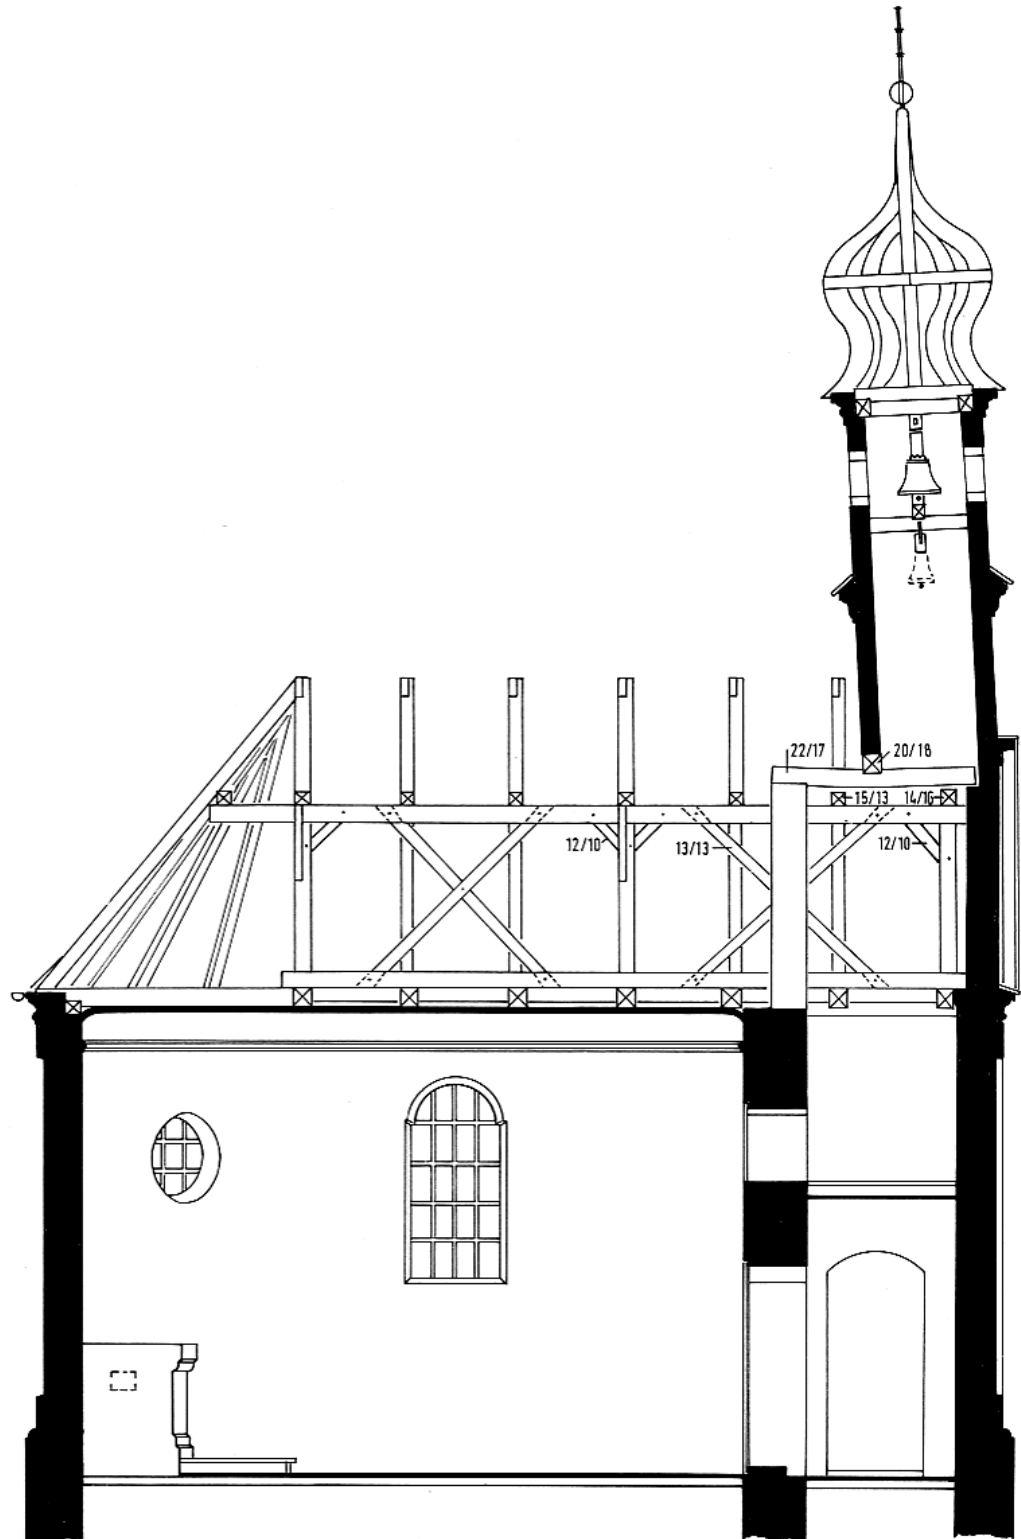
Aufriß der Kapelle
St. Richard in Miesberg.
Zeichnung:
Alexander Zeh, Jesenwang

Das schiefe Türmchen war der Grund für die hastige Einleitung von Sicherungsmaßnahmen im Sommer 1989, als sich nach langen vorangegangenen Auseinandersetzungen herausstellte, daß entgegen bisheriger Annahme das Bauwerk keine private Hofkapelle, sondern kirchlicher Besitz war. Dem Verfasser wurde zunächst die Sicherung des bedenklich geneigten Türmchens und nachfolgend im Jahr 1990 die Gesamtinstandsetzung übertragen.

Über dem Westgiebel der Kapelle erhebt sich ein schlankes Dachtürmchen, dessen Grundriß von Quadrat ins Achteck übergeht und als Abschluß eine Zwiebel⁴ in spätbarocken Formen mit Kugel und Kreuz trägt. Vier rechteckige, oben und unten ausgerundete Schallöffnungen sowie handwerklich auffallend sauber gearbeitete Gesimse und Geschoßbänder gliedern den Turm, welcher sich bedenklich nach Osten geneigt hatte.

Als erstes erhielt der Turm eine innenliegende, stählerne Stützkonstruktion, mit deren Hilfe er ohne Schaden wieder senkrecht gestellt werden konnte. Die Zwiebel wurde mitsamt ihrem Stuhl erneuert. Glücklicherweise war die übrige Holzkonstruktion im Dach unversehrt, so daß nur eine Schädlingsbekämpfung und Dämmung
