# Zum Stand der Restaurierung von St. Wolfgang in Pipping

Von Dr. Lothar Altmann und Prof. Dr. Wilhelm Gessel

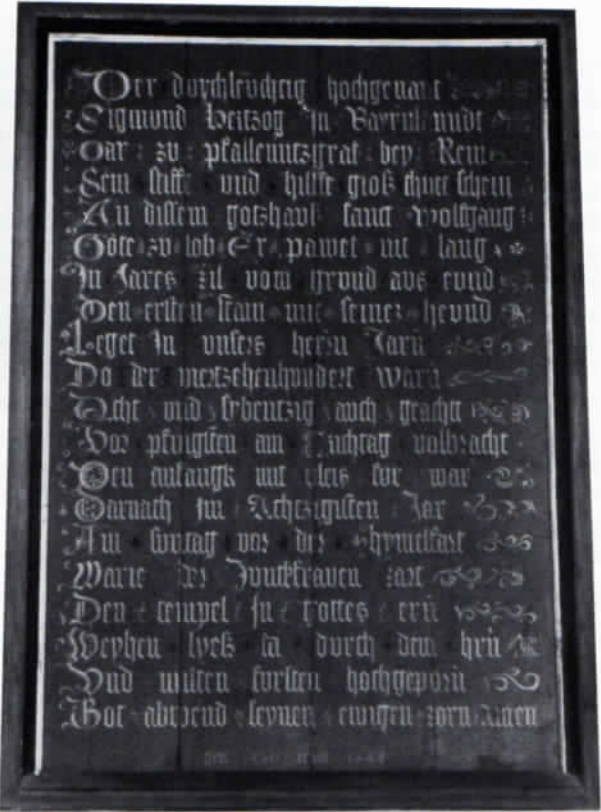
Abb. 1: Inschriftentafel von 1848 an der rückwärtigen Nordwand des Langhauses von St. Wolfgang in Pipping mit der Nennung des Witelshaber Herzog Sigismund, der Grundsteinlegung 1478 und der Einweihung 1480.
